Sende- und Empfangstörungen beseitigen

Von
Wolfgang, DG0SA

17. Inseltreffen am 06.10.2007 in Göhren auf Rügen

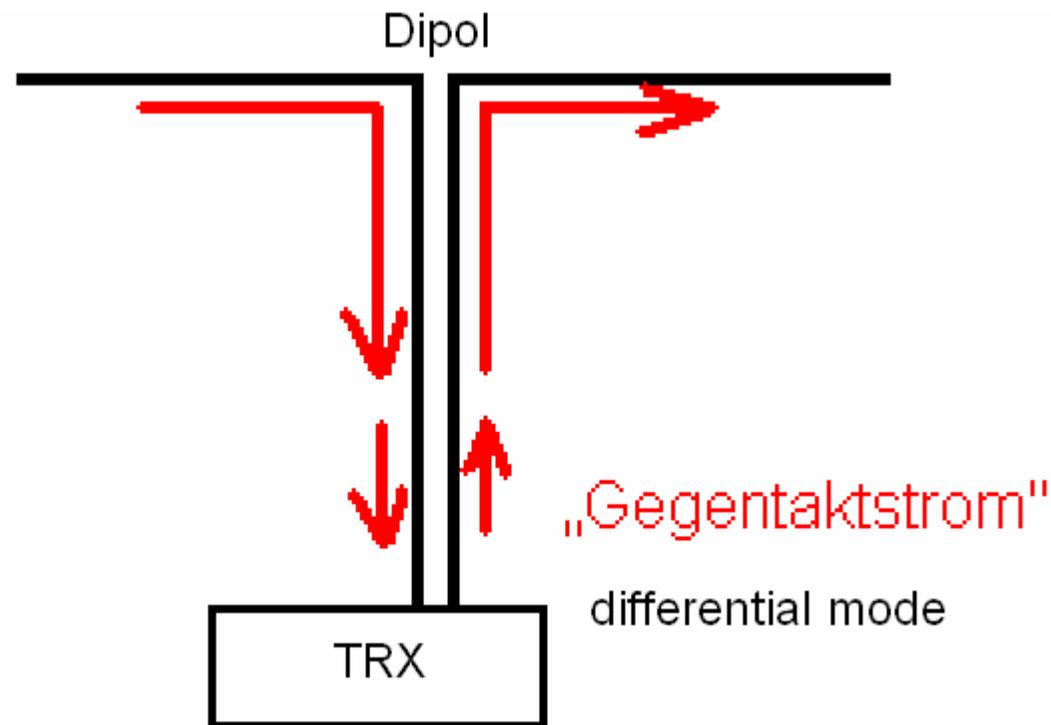
Fehler in Antennenausführung beseitigen, korrekten Energiefluss erreichen

Die Energie vom Dipol wird zum Empfänger geleitet bzw.
vom Sender zum Dipol („gewollter Strom, guter Strom“)

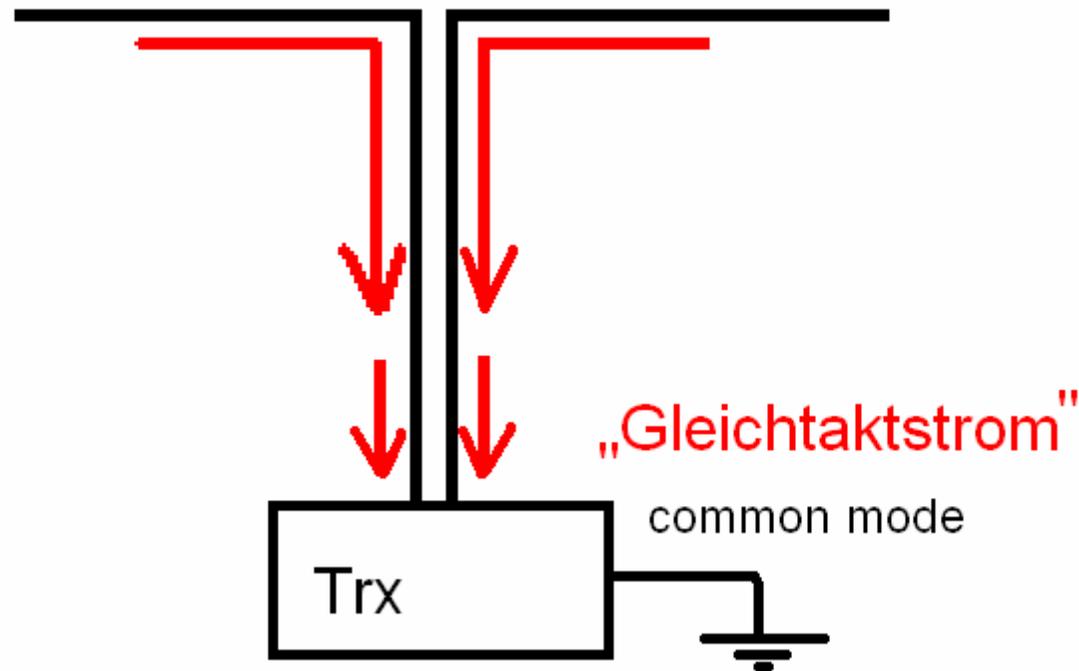
Fehler in Antennenausführung beseitigen, fehlerhaften Energiefluss beseitigen

- Es fließt ein Ausgleichsstrom zwischen Dipol und Erde, mit T-Antenne vergleichbar („ungewollter Strom, schlechter Strom“)

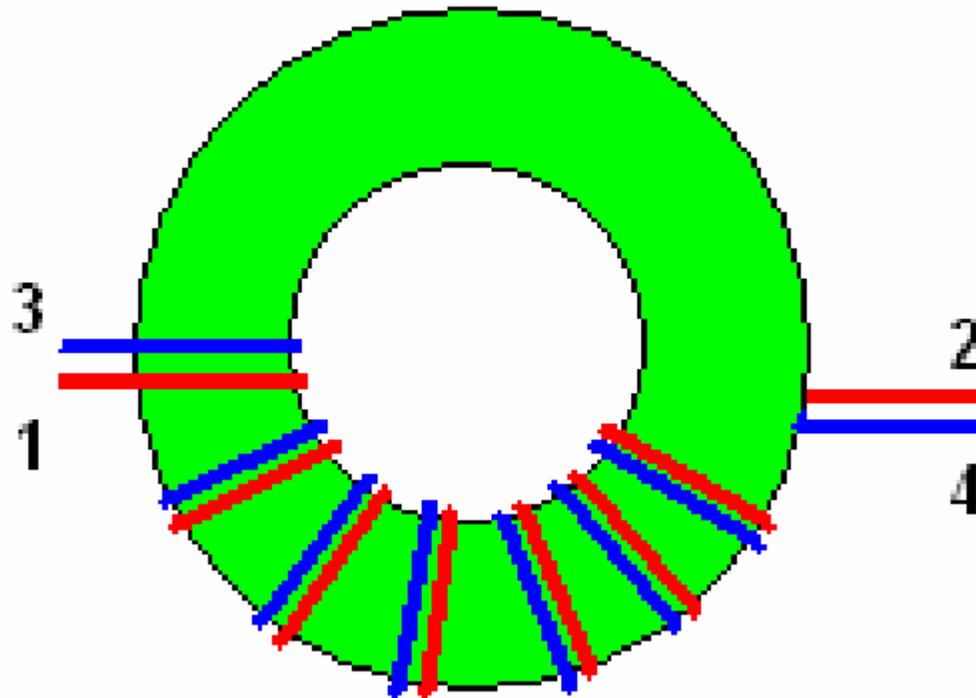
Fehler in Antennenausführung beseitigen, Auftreten von Gleichtaktströmen beseitigen Abhilfe: Mantelwellensperre, 1:1 Balun

- Lässt Gegentaktströme ungehindert hindurch, denn die nutzen die Leitung, merken jedoch vom Kern nichts
- Sperrt Gleichtaktströme, denn diese bauen im Kern ein Feld auf, was zur Drosselwirkung führt

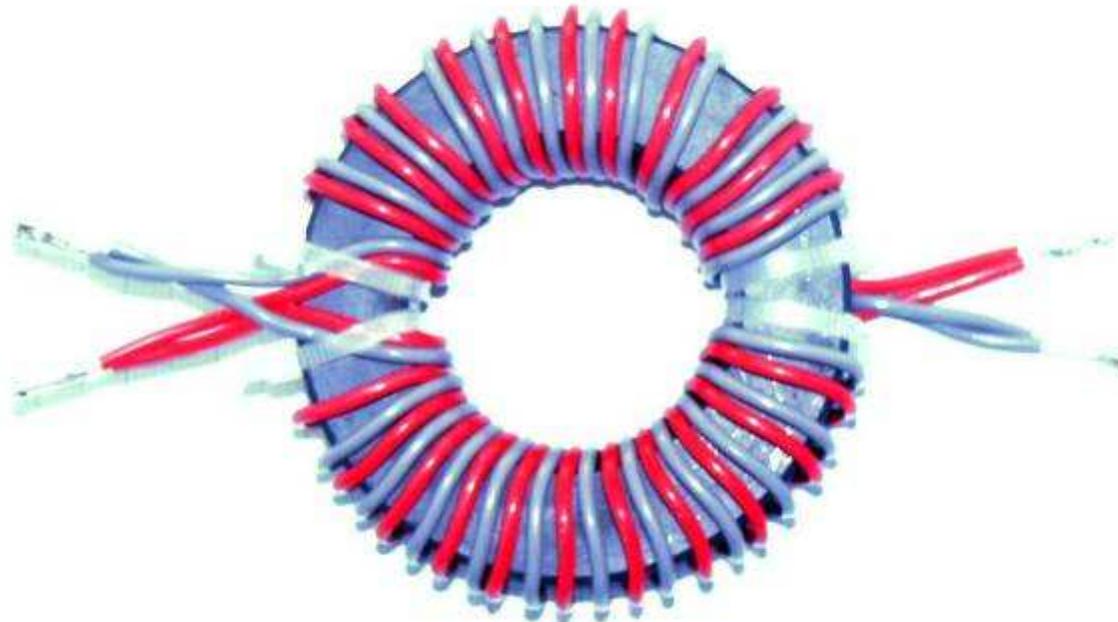
- Abhilfe: Mantelwellensperre, Balun 1:1
(z.B. DG0SA-Balun)

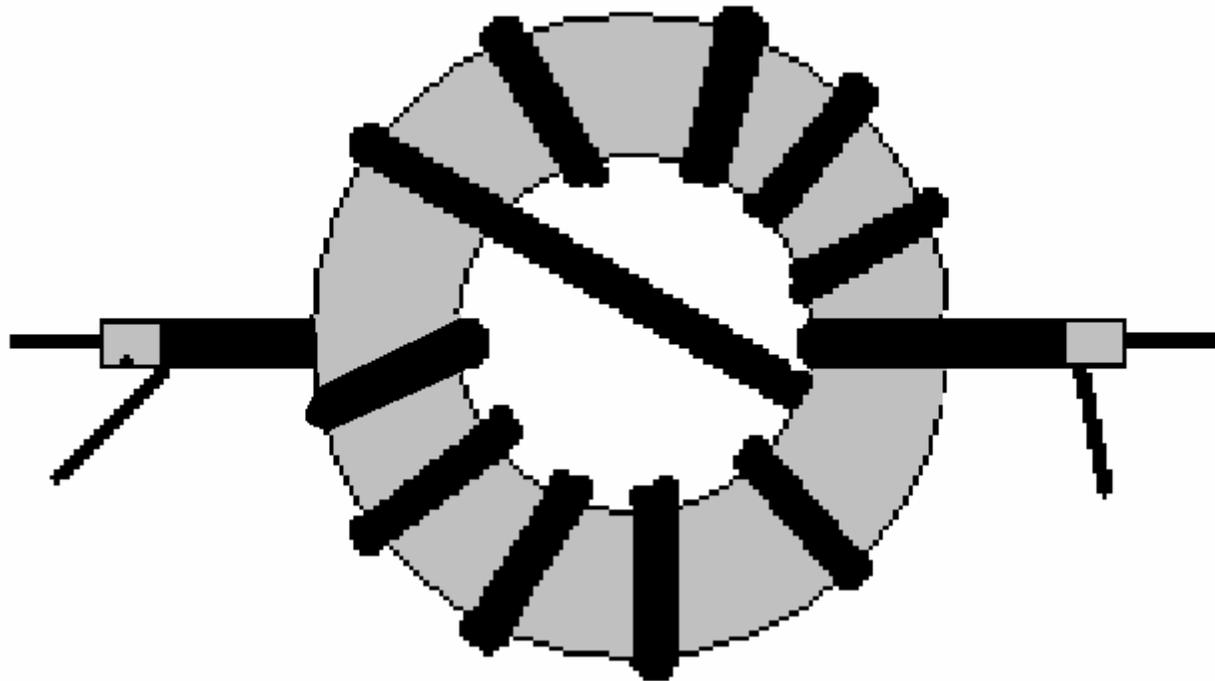
- Abhilfe: Mantelwellensperre, Balun 1:1
(Joe Reisert, W1JR)

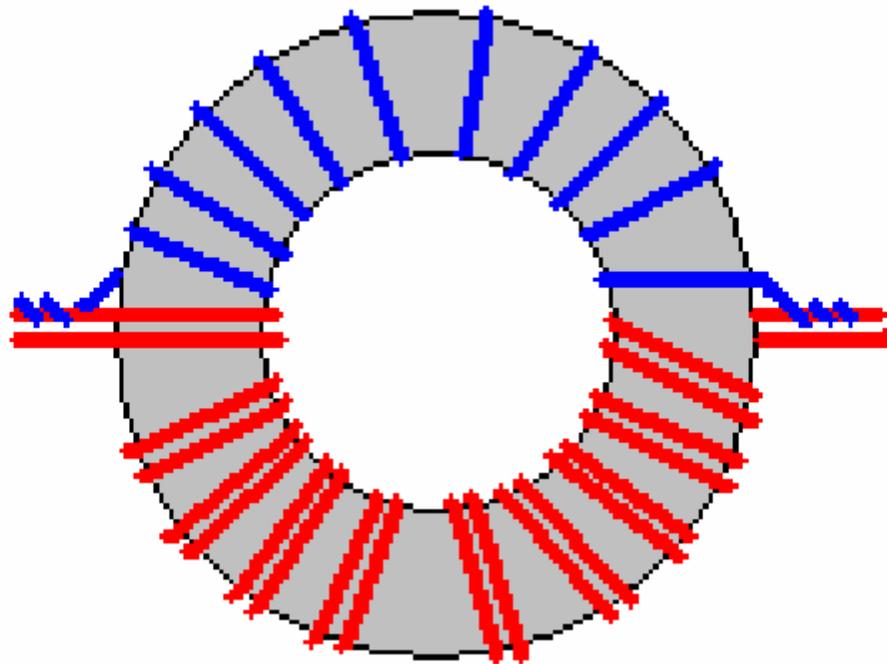
- Funktioniert nicht (Aufbau nach C. L. Ruthroff)

Nimmt man in der blauen Wicklung einen Teilstrom und in der roten Wicklung einen Teilstrom gleicher Größe an, so wird im Kern kein Fluss auftreten – Drosselwirkung Null. Und tatsächlich teilt der Strom bei gleicher Windungszahl sich hälftig auf und fließt ungebremst!

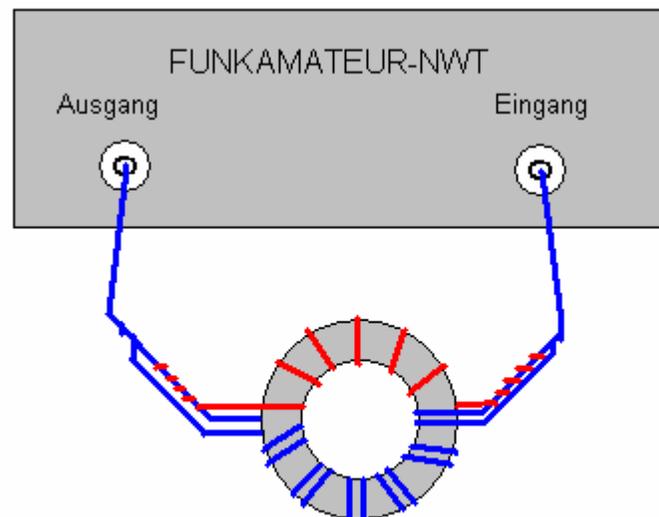
- Drosselwirkung gegen Gleichtaktströme darstellen

Einfach die Anschlüsse der einen Seite des Baluns miteinander verbinden und die Anschlüsse der anderen Seite ebenfalls.

In die Buchsen eines Netzwerktesters pieksen und von 100 kHz bis z.B. 50 MHz durchwobbeln

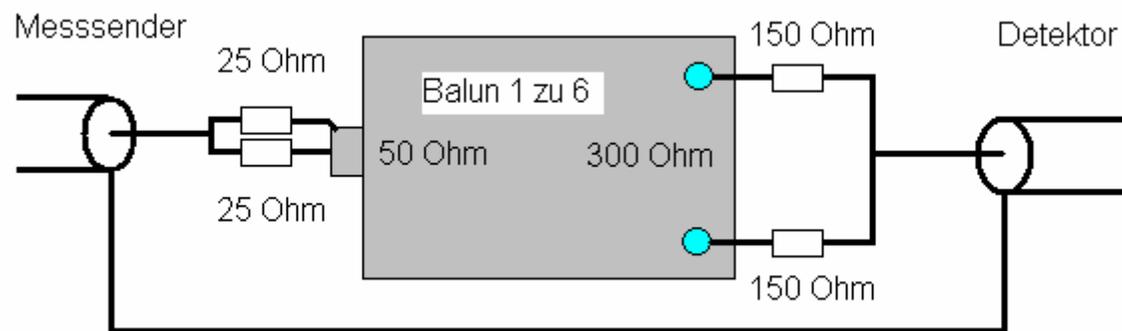
- Drosselwirkung gegen Gleichtaktströme darstellen
Oder korrekt abschließen, ist jedoch aufwändiger, denn man muss die Wirkung der eingefügten Widerstände (hier 25 Ohm parallel = 12,5 Ohm plus 150 Ohm parallel = 75 Ohm macht insgesamt 87,5 Ohm) wieder hinausrechnen. Und das Ergebnis ist identisch mit der auf der vorherigen Folie dargestellten Methode, die viel einfacher ist

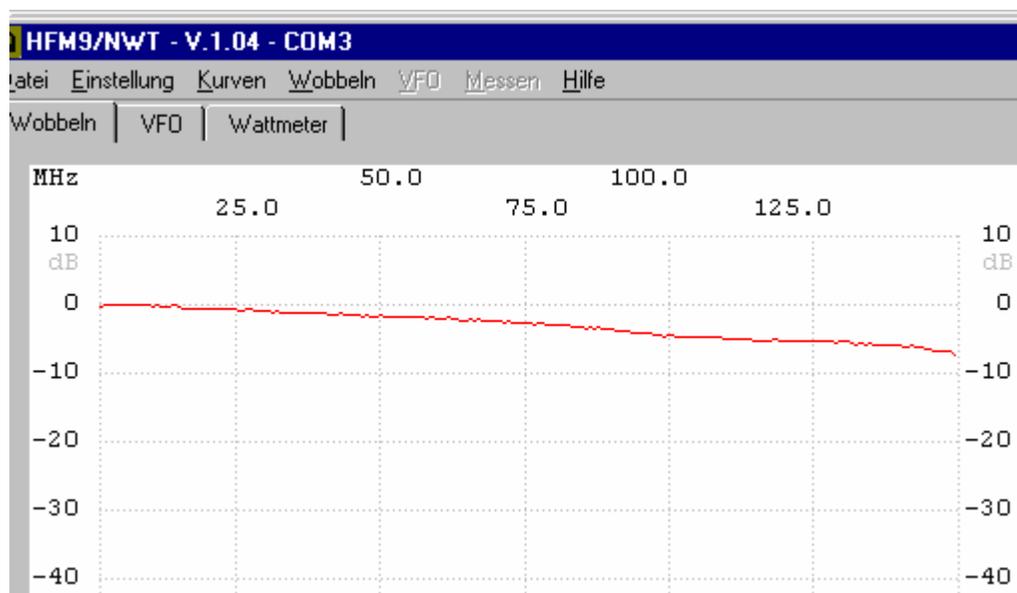
- Drei-Draht-Variante (Ruthroff): **Null Wirkung!** Die gleiche „Drosselwirkung“ hat ein gestreckter Draht

Interpretation des Messergebnisses: kriecht die Kurve nahe der Nulllinie, ist die Wirkung des Baluns, Mantelströme, Gleichtaktströme zu unterbinden „Null“

Die Kurve sollte schon bei tiefen Frequenzen die -20dB Linie durchbrechen und erst bei hohen Frequenzen wieder „von unten“ die -20dB erreichen

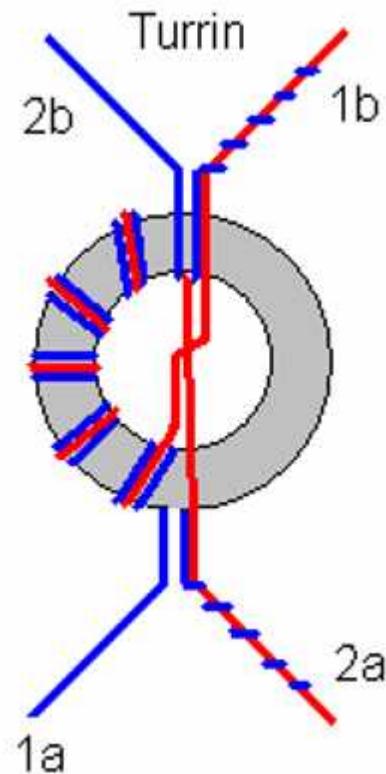
- Funktioniert nicht (Aufbau nach R. H. Turrin, W2IMU)
Auch hier erzeugen die Teilströme kein magnetischen Fluss im Kern, also Wirkung „Null“

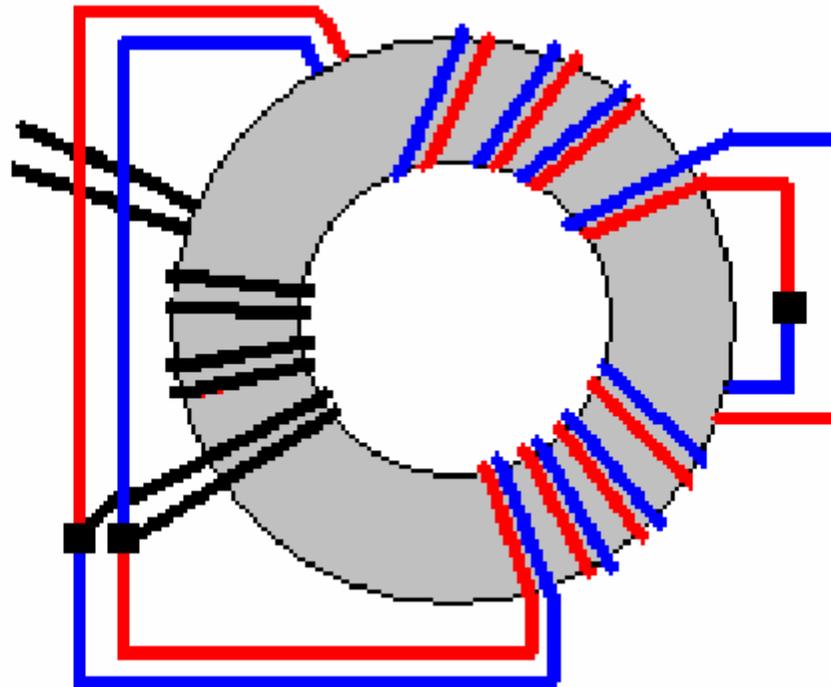
- Funktioniert nicht: Übertrager und Mantelwellensperre **auf einem Kern** (1:6 eines namhaften Herstellers)

Der aufgewickelten schwarzen Leitung werden (wie mit einem Transformator) Quell- und Lastwiderstand parallel geschaltet, wodurch der Gleichtaktstrom munter fließen kann, nur durch 25 Ohm gebremst. Für die Mantelwellensperre ist extra Kern erforderlich!

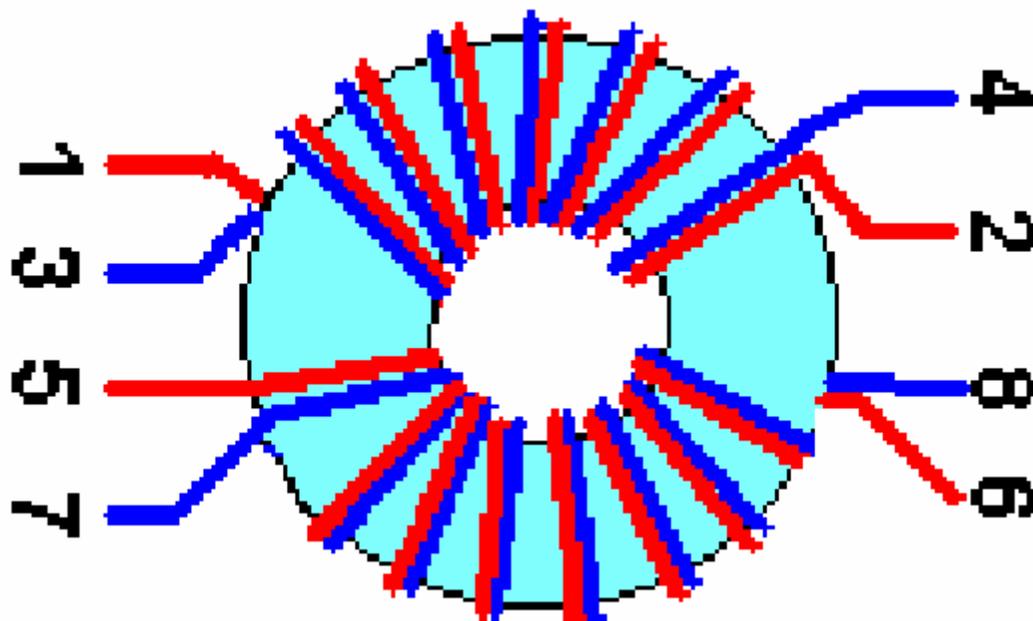
- Funktioniert nicht: Aufbau Jerry Sevick, W2FMI
Auch hier erzeugen die Teilströme keinen Fluss im Kern. Als 1:4
geschaltet jedoch ein vorzüglicher Transformator (Unun)

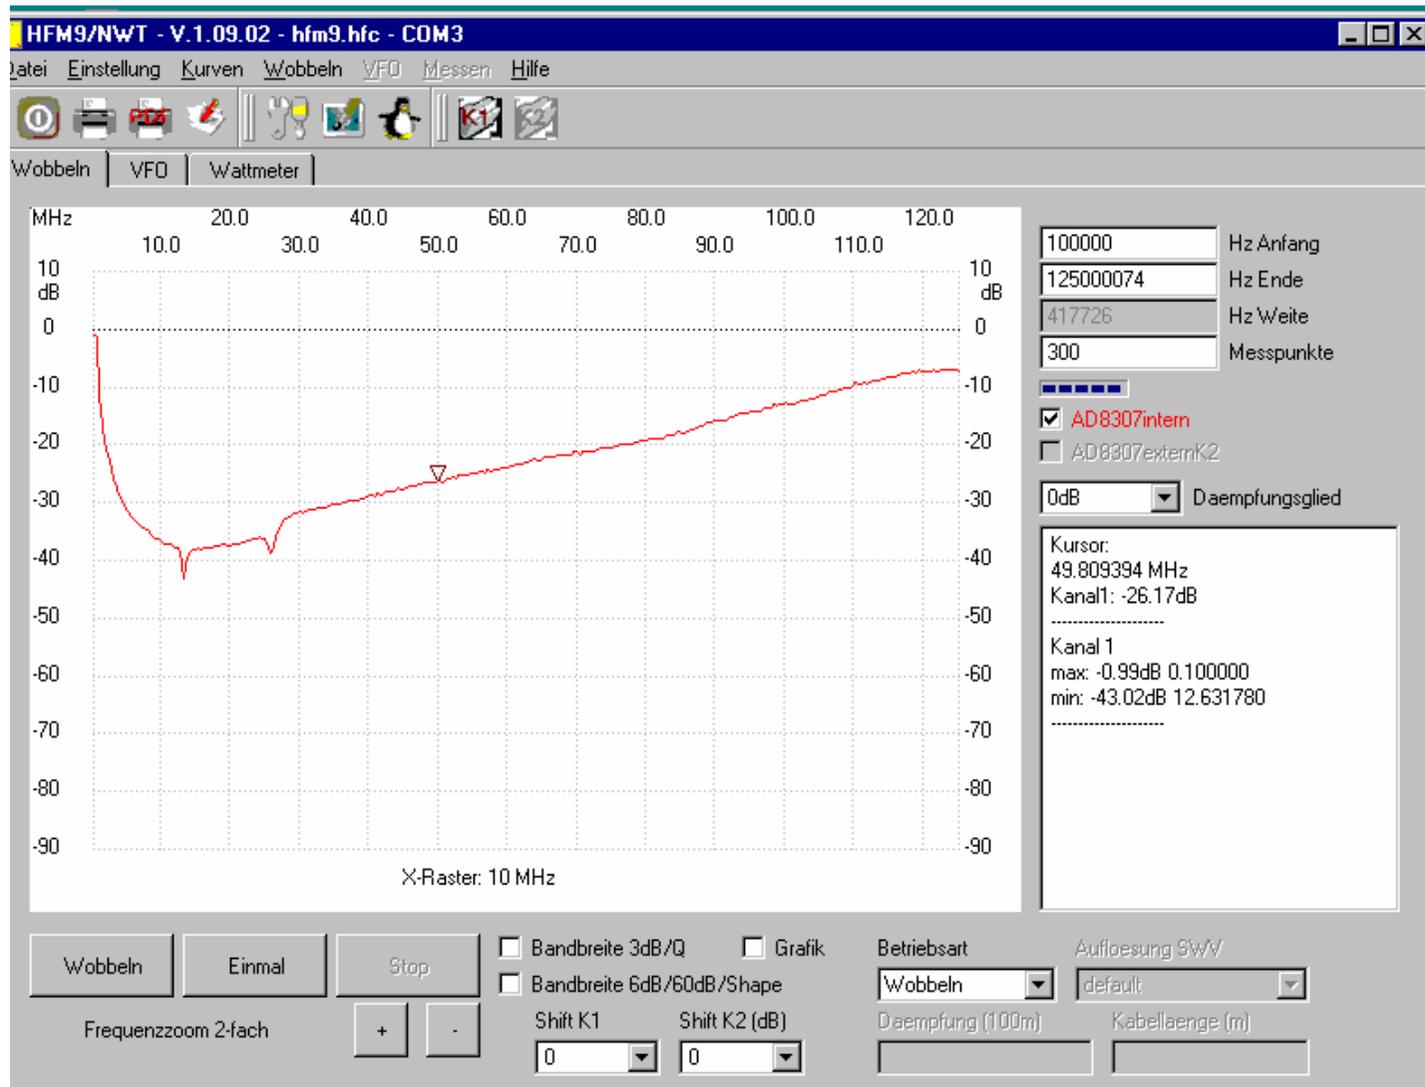
Fehler in Antennenausführung beseitigen, DG0SA-Balun 1:1, Mantelwellensperre, Drosselwirkung

Erreicht schon bei 3,5 MHz -20dB und wird erst bei 80 MHz wieder schlechter.

Wichtig: richtiges Kernmaterial, ausreichende Windungszahl

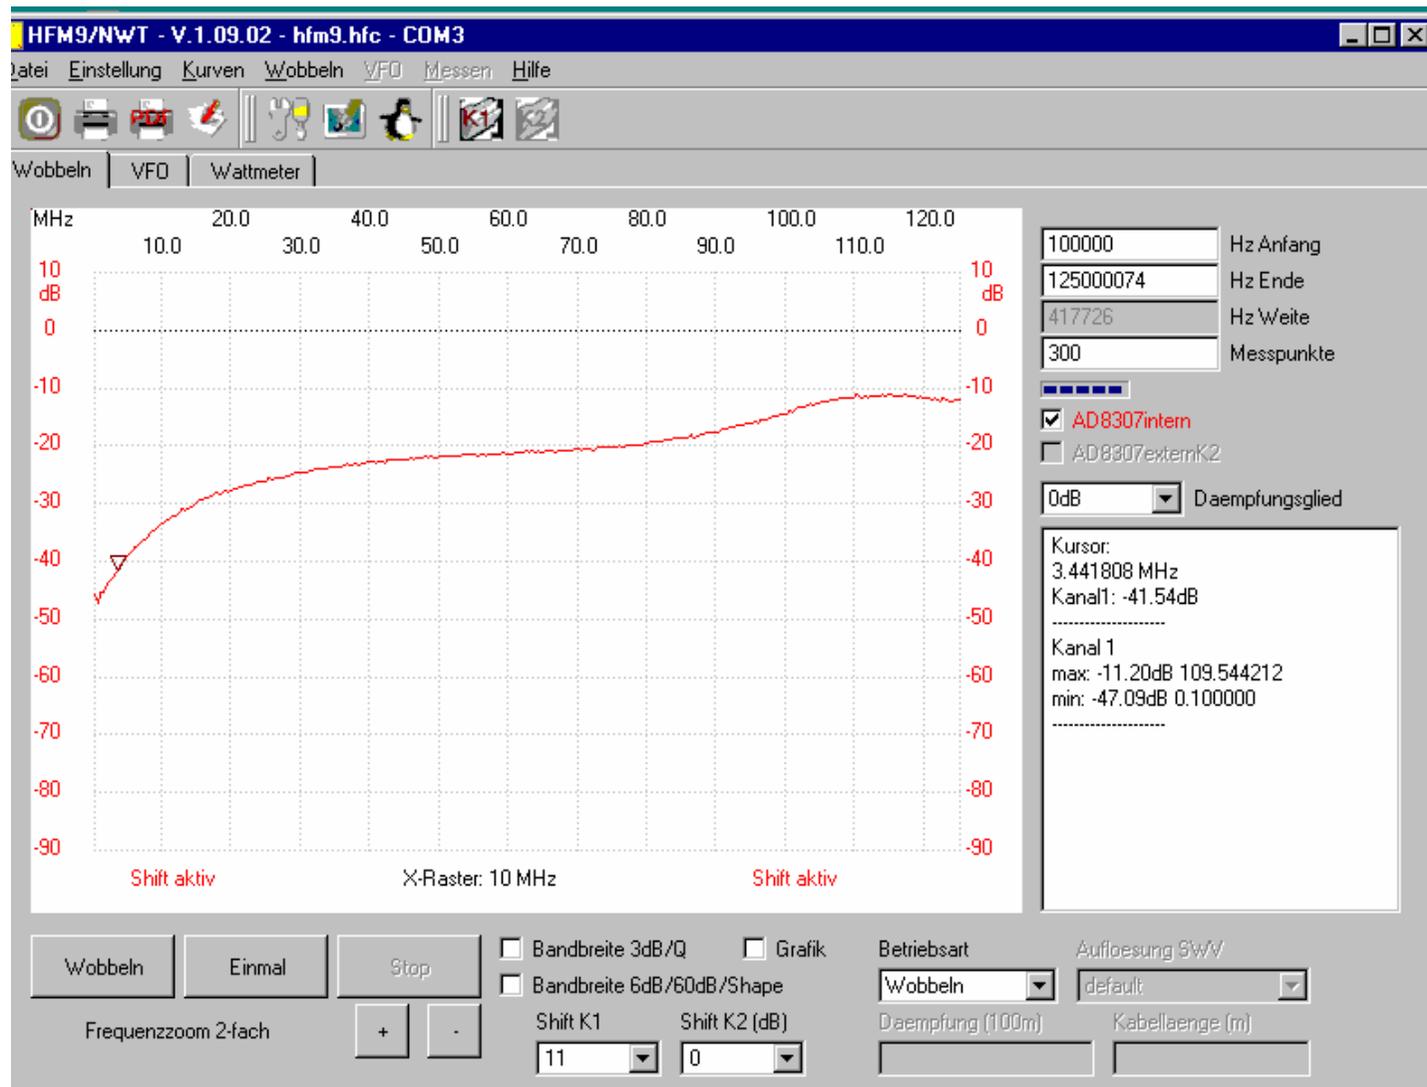
DG0SA-Balun 1:1, Mantelwellensperre, SWR

s11=40dB entspricht SWR 1,03 30dB entspricht 1,07 und 20dB entspricht 1,23 (mein Maßstab). Balun hat gutes SWR bis 70 MHz

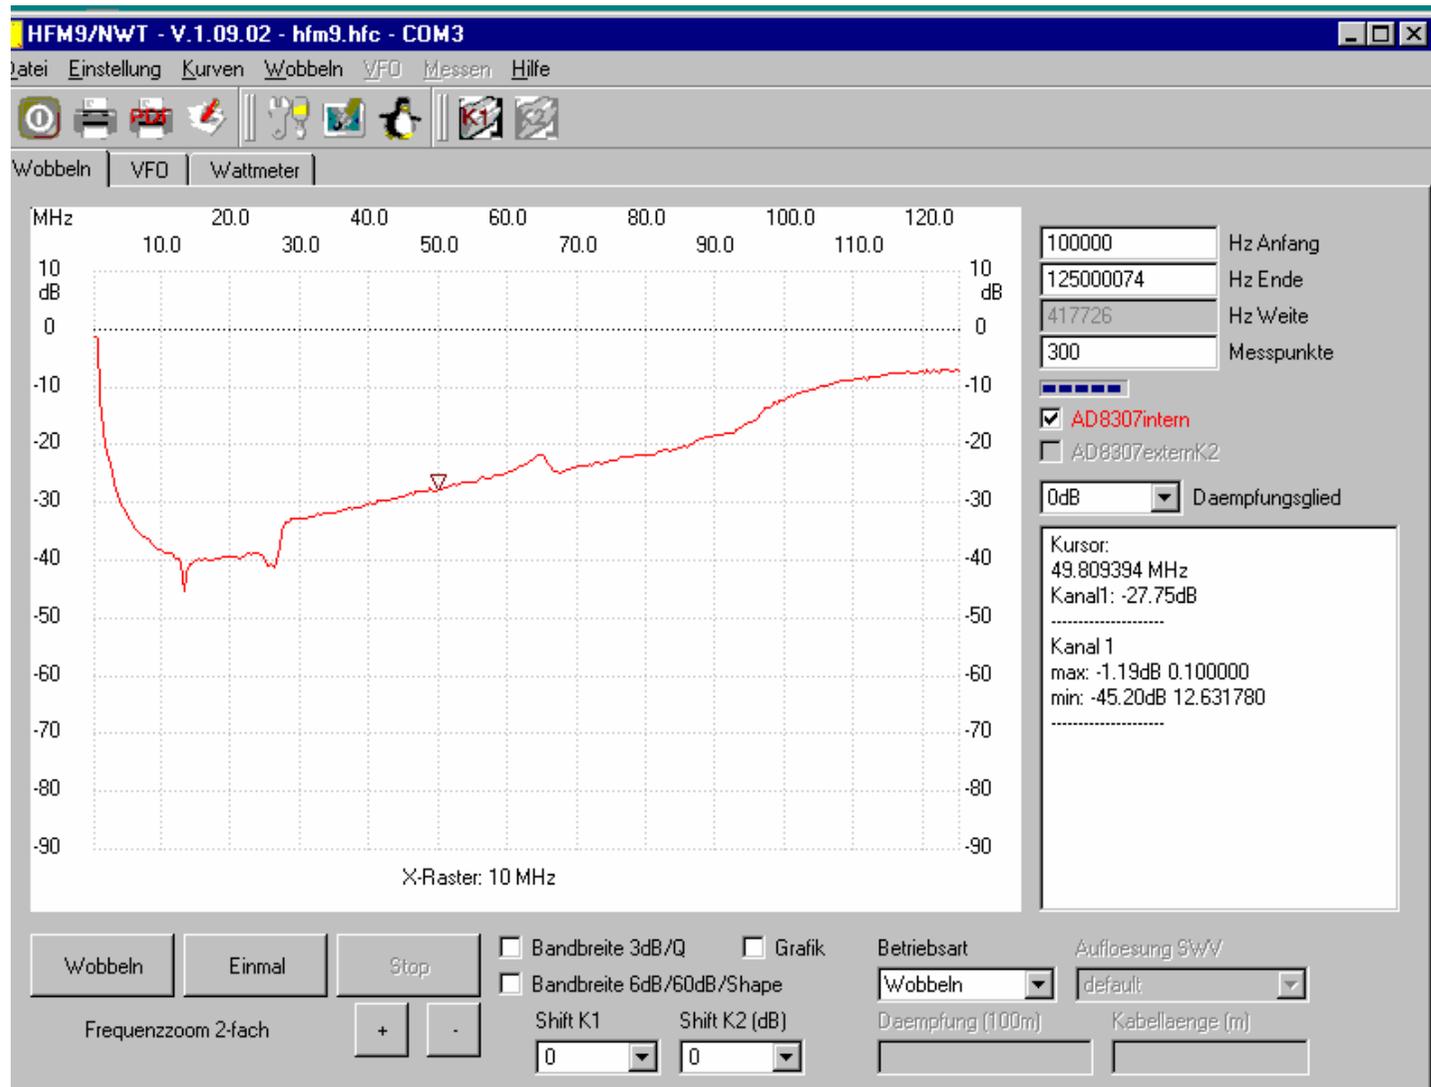
Fehler in Antennenausführung beseitigen, DG0SA-Balun 1:4, Mantelwellensperre, Drosselwirkung gut von 3,5 MHz bis 80 MHz

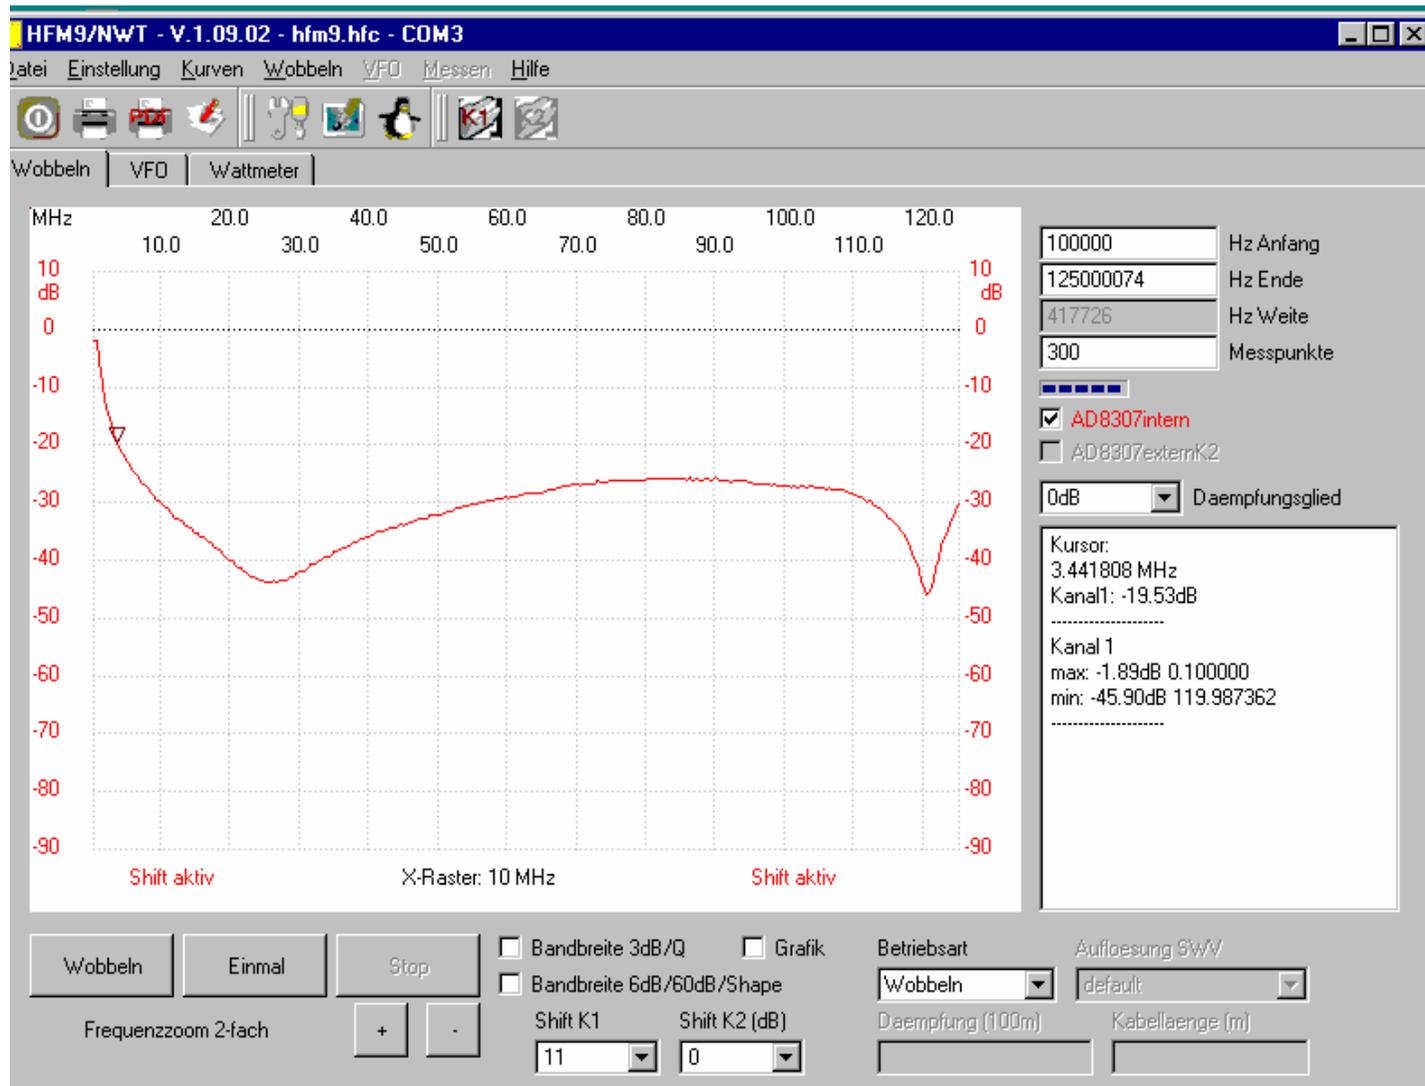
Fehler in Antennenausführung beseitigen,
DG0SA-Balun 1:4, Mantelwellensperre, Drosselwirkung
gut von 3,5 MHz bis 150 MHz, die Eigenresonanz liegt bei 120 MHz
SWR unter 3,5 MHz zu schlecht, sorry!

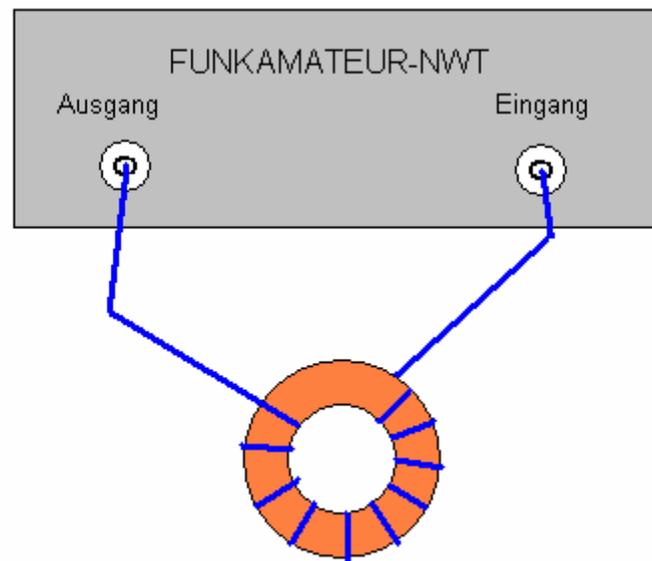
- Ist mein Kern für eine Mantelwellensperre geeignet?
Drosselwirkung zwischen der $50\ \Omega$ Quelle und $50\ \Omega$ Last, -20dB entsprechen einer Impedanz von guten $910\ \Omega$ und -30dB einer Impedanz von sehr guten $3\text{K}\Omega$.

Kerntest: 10 Windungen Klingeldraht aufbringen,
zwischen Ausgang und Eingang des NWT schalten

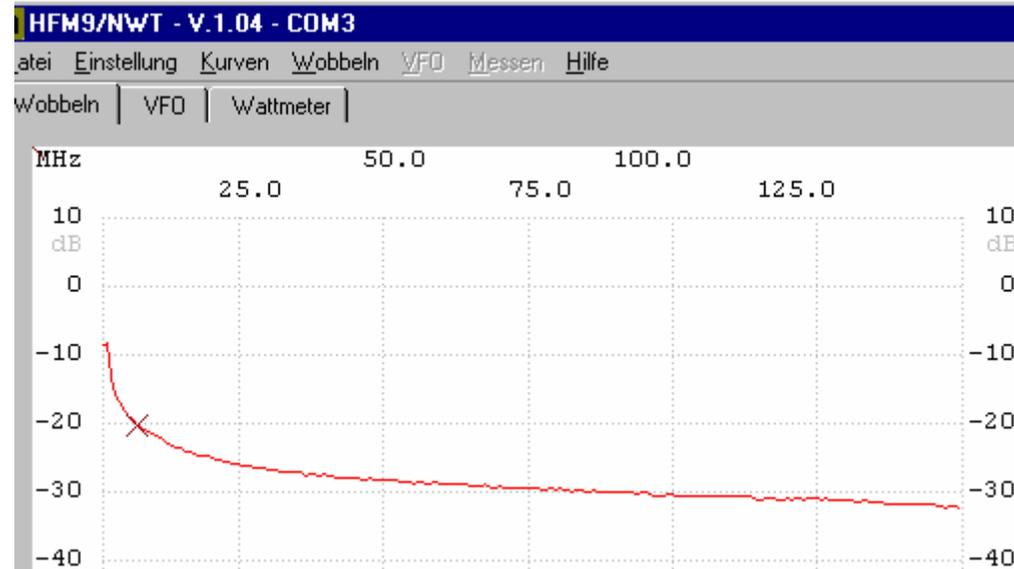
- 10 Windungen Koax-Leitung auf geeignetem Kern:
hervorragende Kurve!

20dB werden bei 5 MHz erreicht, wickelt man doppelt soviel Windungen
Leitung auf den Kern, wird eine vierfach tiefere Frequenz, also 1,25 MHz
erreicht. Der Kern macht auch bei höheren Frequenzen „nicht schlapp“

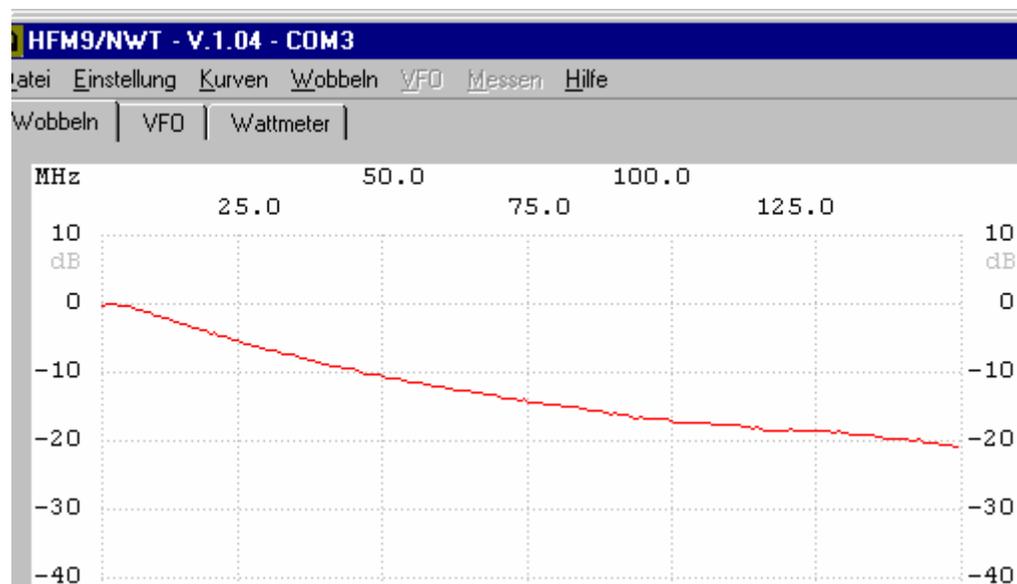
- Pulvereisen als Kern: eher nicht geeignet für Kurzwellen, das sind z.B. die bunten Kerne des Herstellers Micrometals, vertrieben durch AMIDON (TXXX-2 rot, TXXX-6 gelb usw.)

Im Kurzwellenbereich wird die 20 dB-Marke nicht erreicht, was bedeutet, dass Gleichtaktströme kaum gebremst werden. Nicht geeignet für Kurzwellen!

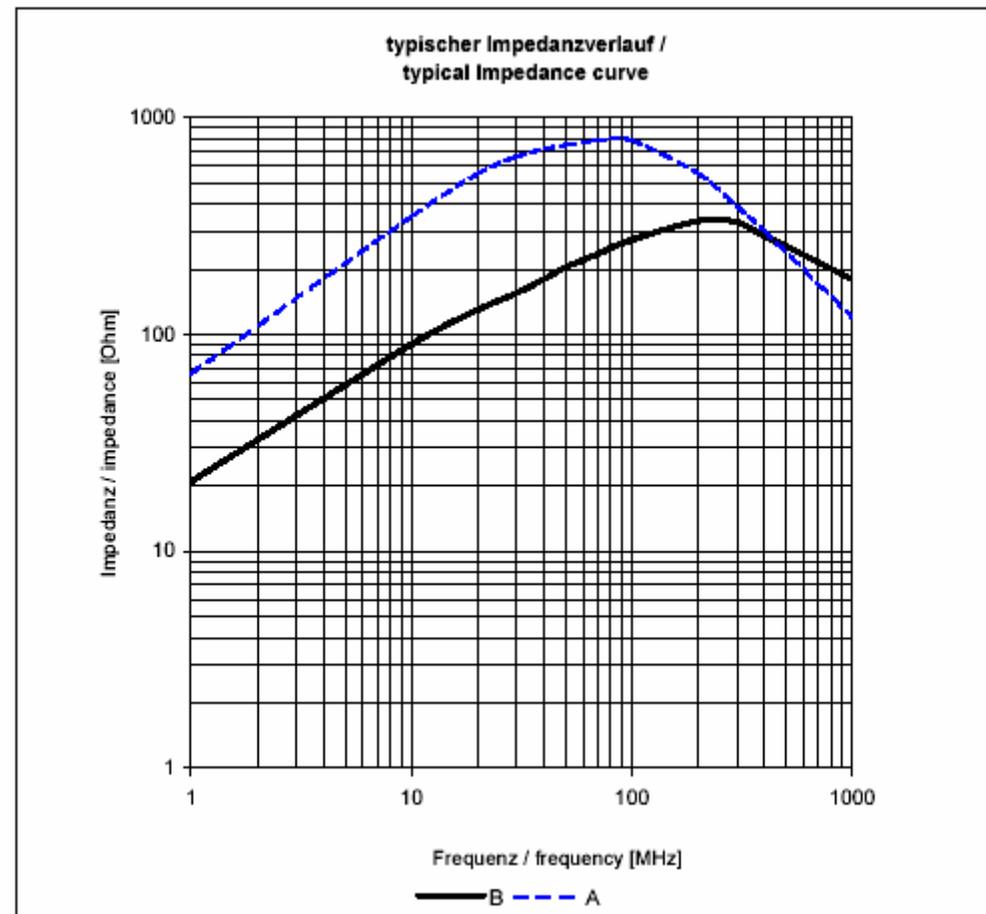
- Industrie bietet spezielle NiZn-Ferrite an (z.B. über Würth Elektronik eiSos GmbH Co KG). Jedoch: eine oder zwei Windungen zeigen im Kurzwellenbereich noch nicht genug Wirkung

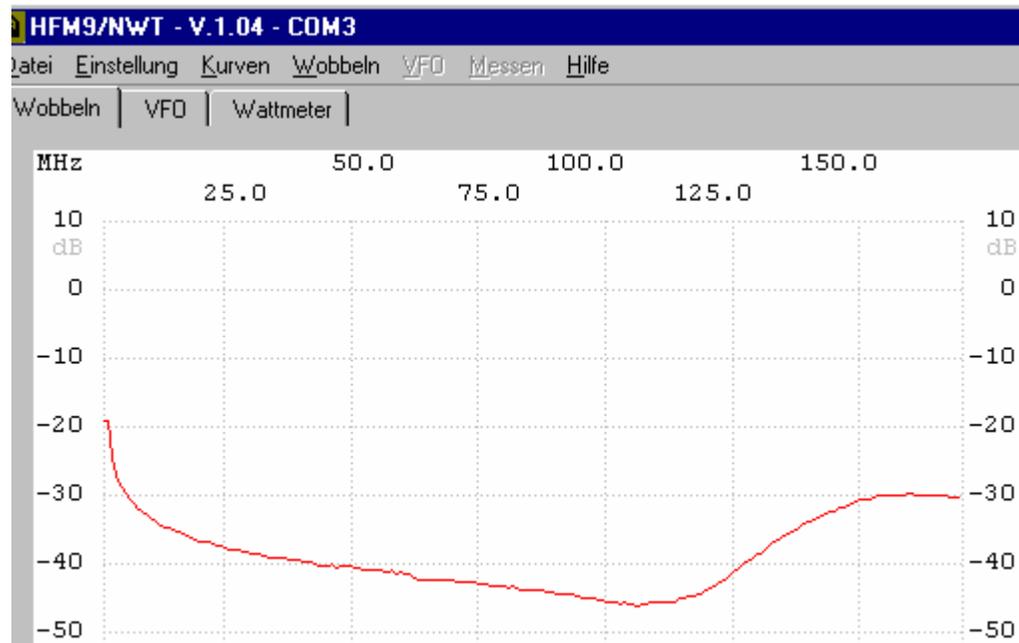
- Praktisch aufgebauter 1:6 Balun auf einem Ringkern aus EMV-Ferrit: sehr guter Kurvenverlauf der Drosseldämpfung, auch die Durchlassverluste sind gering
- Balun funktioniert von 1,8 MHz bis 50 MHz!

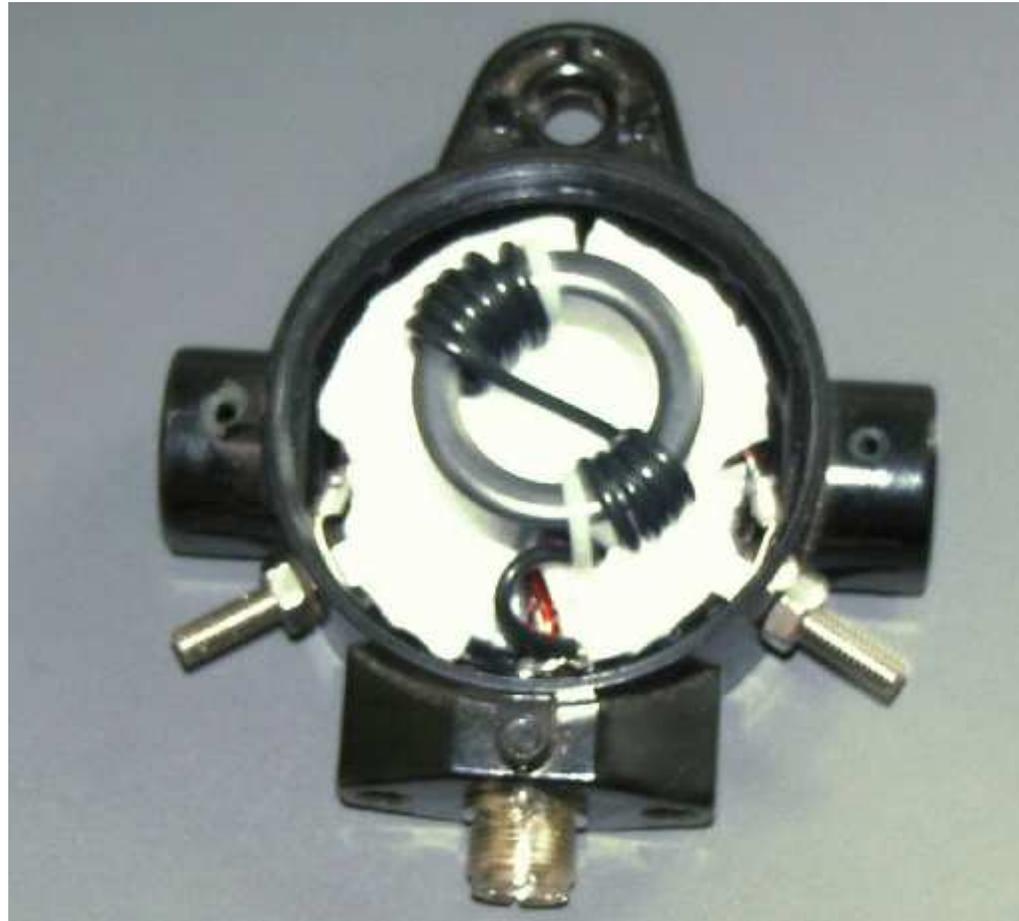
- ...Und auf Abstand darüber eingebaut eine Mantelwellensperre (1:1 Balun) auf einem zweiten, kleineren Kern aus EMV-Ferrit

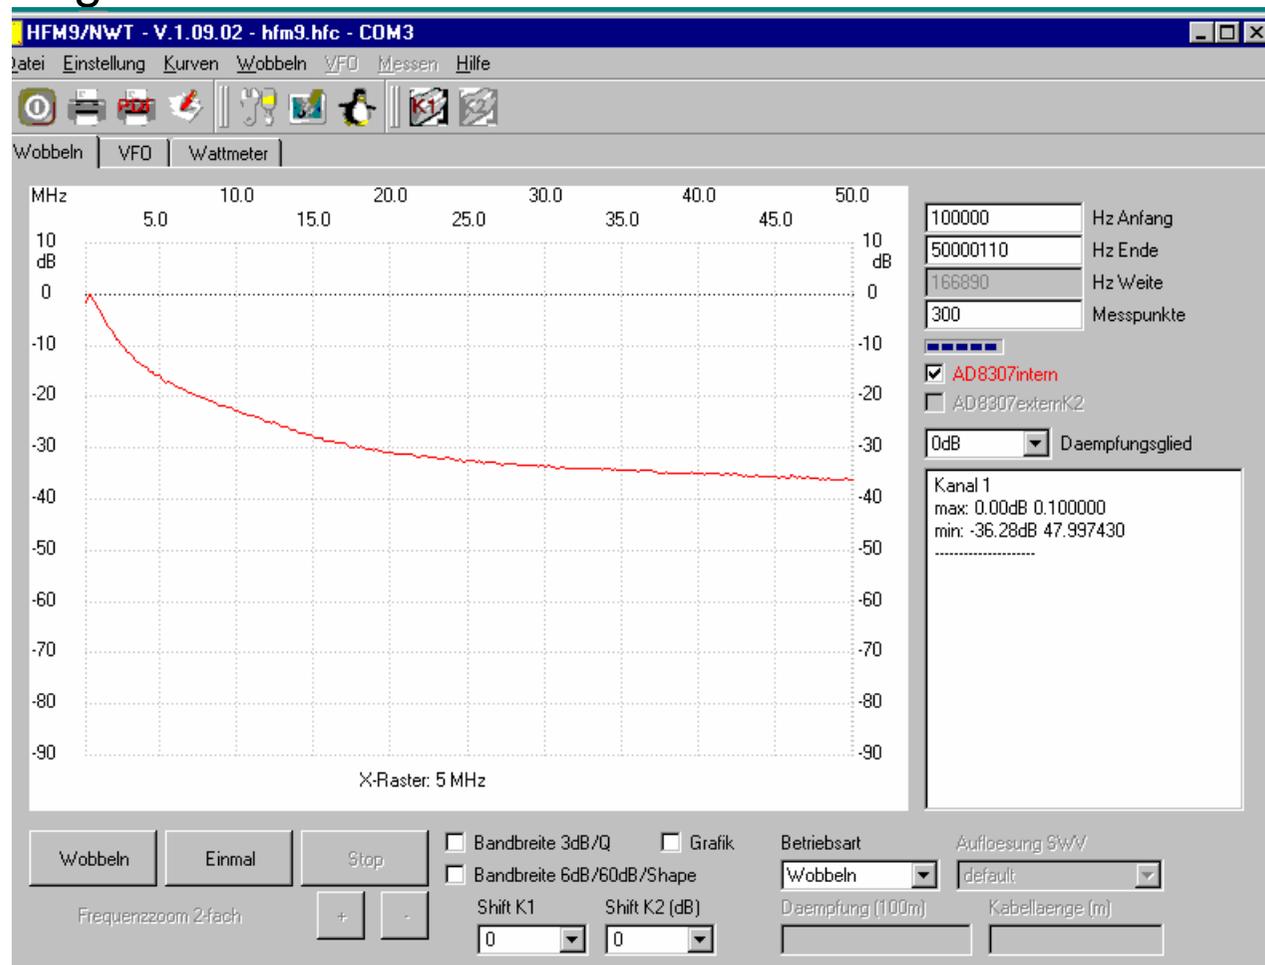
- 4C65 von Ferroxcube, erreicht mit 10 Windungen etwas später als der EMV-Ferritkern die 20 dB Marke, somit sind mehr Windungen erforderlich

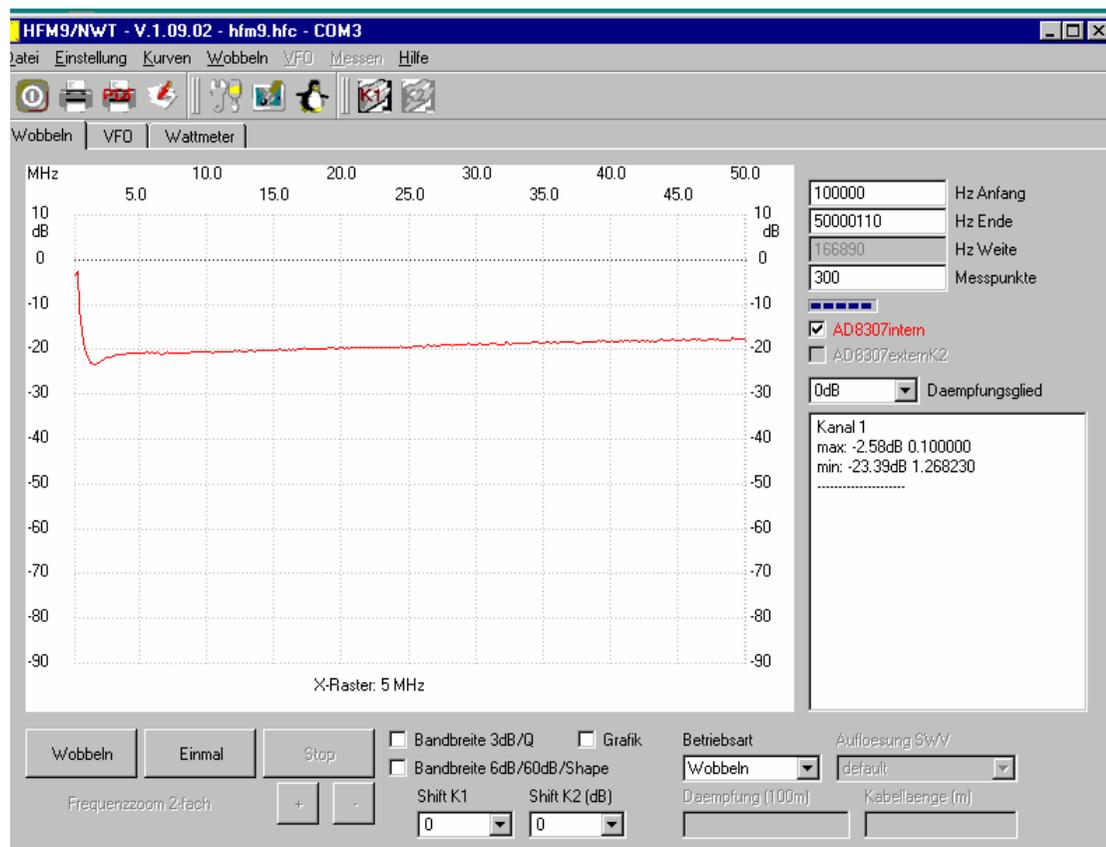
- 77er Material von FairRite, Vertrieb über Amidon (FT xxx-77 Ringkerne), kommt schon bei niedrigen Frequenzen unter die 20dB-Marke, macht dann jedoch etwas schlapp. Besser ist das 43er und 61er Material.

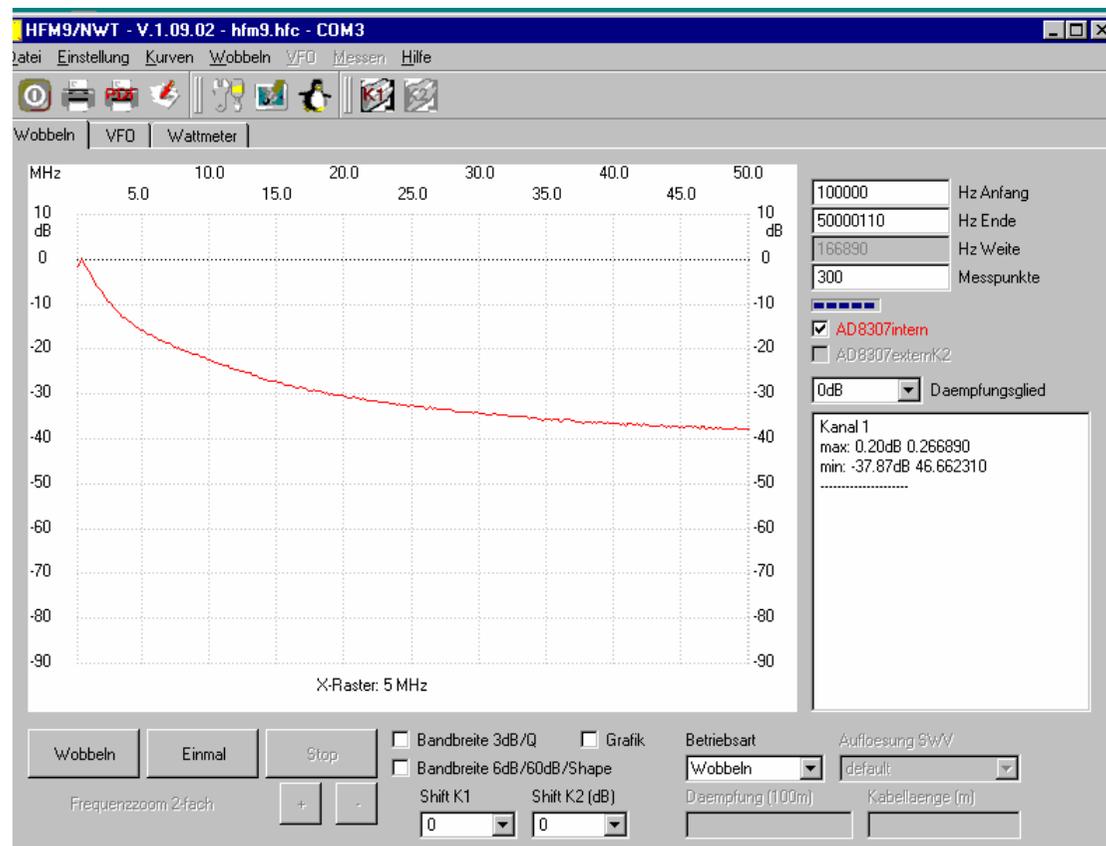
- Manifer 340 (DDR), durchbricht erst bei relativ hohen Frequenzen (8MHz) die 20dB-Marke, macht dann aber auch nicht schlapp. Mehr Windungen erforderlich

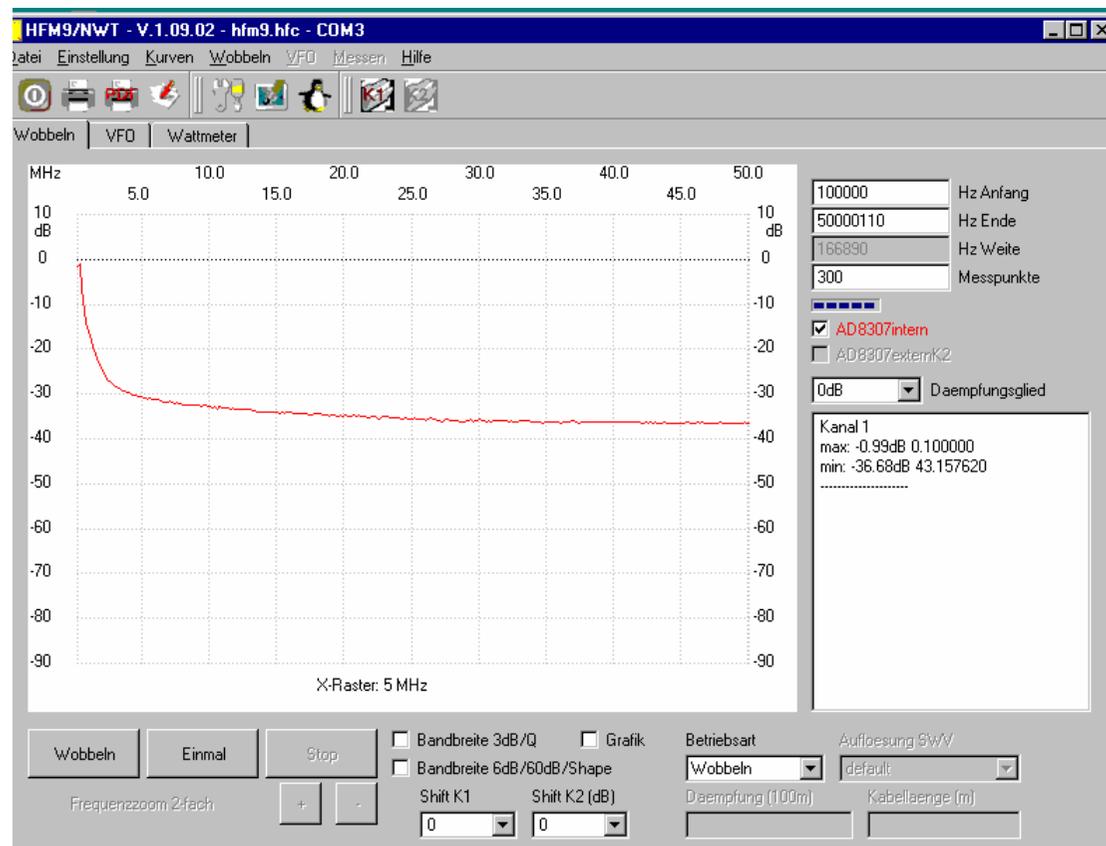
- 74270097 von Würth Elektronik, ein preiswerter Ringkern mit 61mm Durchmesser, Bei 1,8 MHz wird 20 dB-Marke durchbrochen und bei 4 MHz die 30dB-Marke. Kein „Schlappmachen“ bis 50 MHz
