Sende- und Empfangstörungen beseitigen

Von
Wolfgang, DG0SA

17. Inseltreffen am 06.10.2007 in Göhren auf Rügen

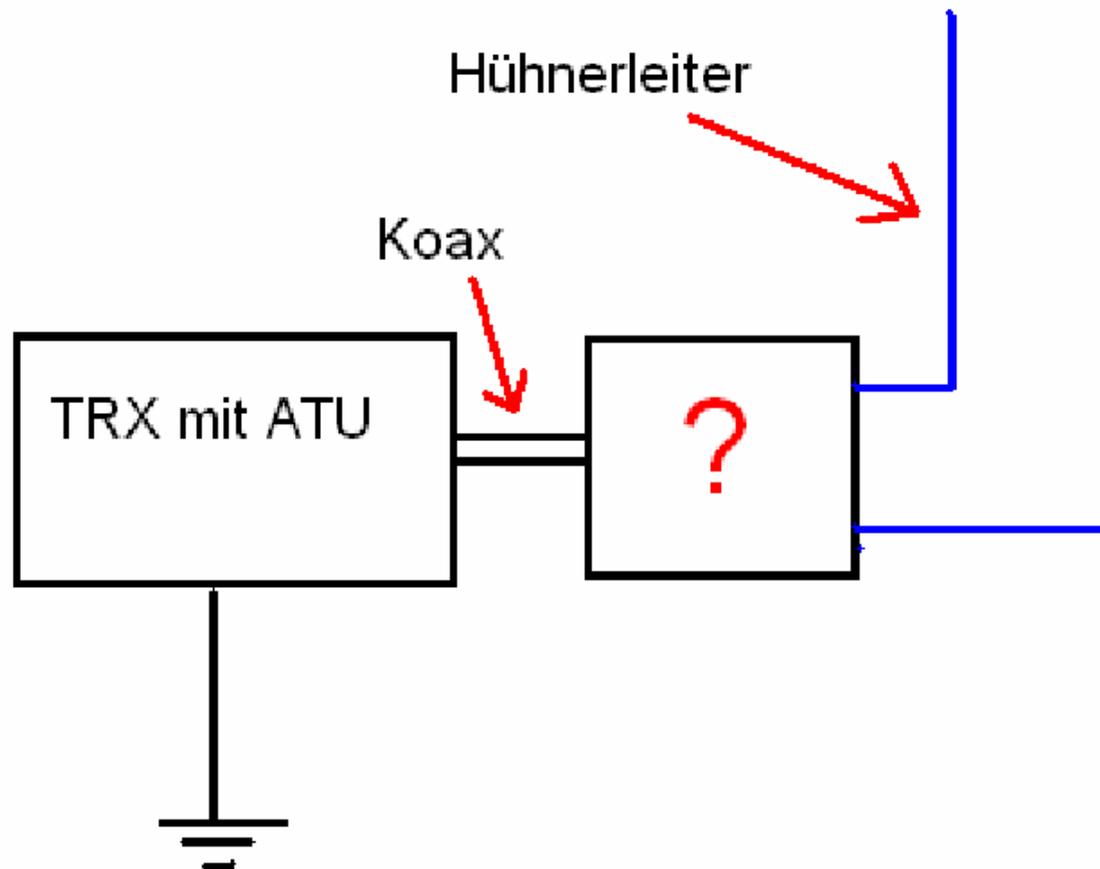
- Wenn „durch den Balun hindurch“ abgestimmt wird

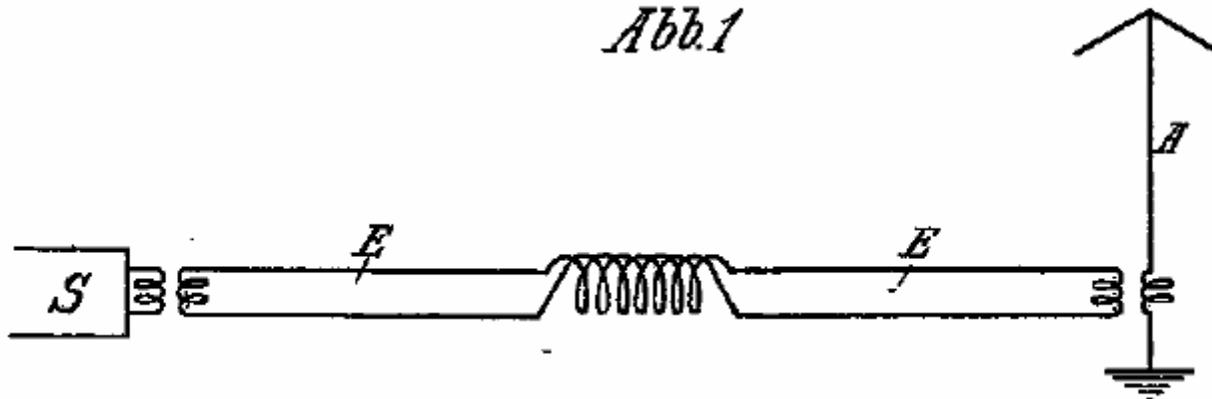
Abb.1

- Der Deutsche Dr. Felix Gerth beschrieb in seinem Patent vom 2.2.1934 eine spulenförmige Anordnung als „Mittel....., durch welche gegenphasige Ströme in den parallelen Leitern ungehindert fließen können, gleichphasige jedoch gehindert werden“

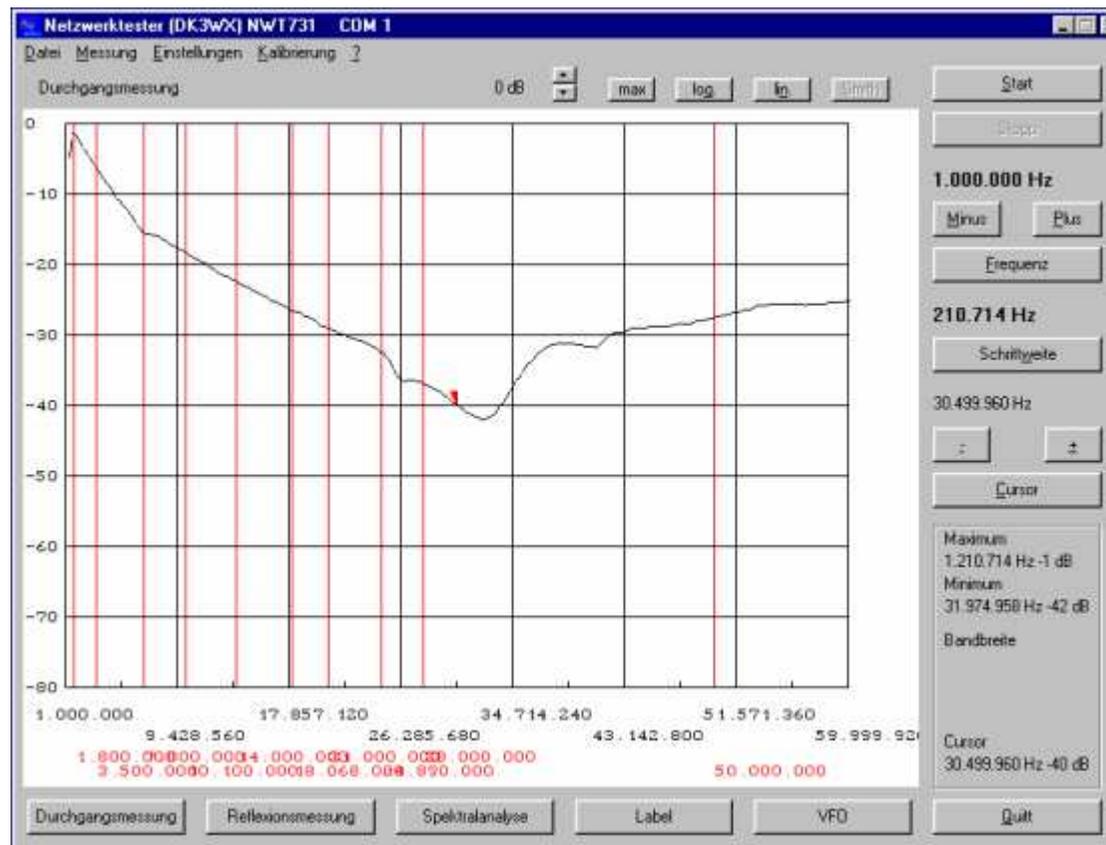
- 10 Windungen ordentlich nebeneinander auf das Rohr gewickelt bringt gute Ergebnisse von 10 MHz bis 60 MHz

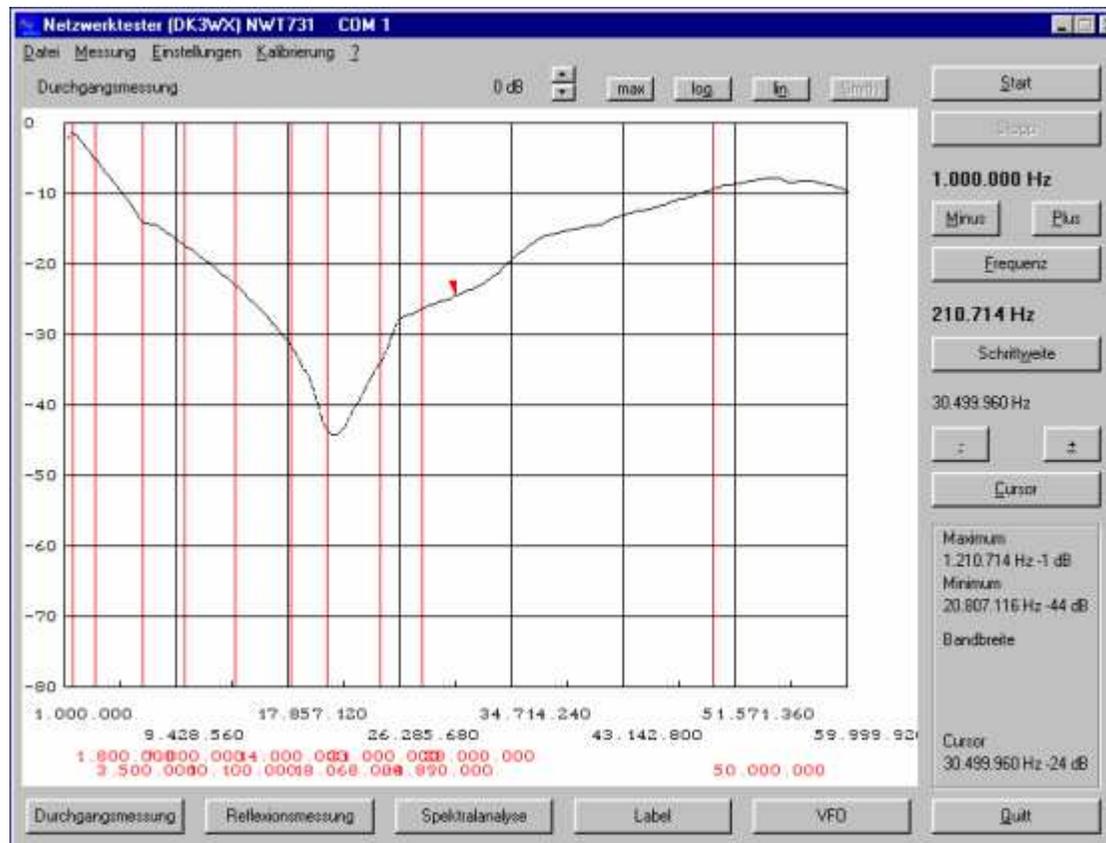
- Mit Kabelbindern zusammen gebunden wird der „gute Bereich“ nur noch 10 MHz bis 34 MHz. 10 MHz ist wenig. Wenn statt 10 Windungen 25 Windungen sauber nebeneinander aufgewickelt werden, so geht es ab 1,6 MHz gut, vielleicht hoch bis 30 MHz.

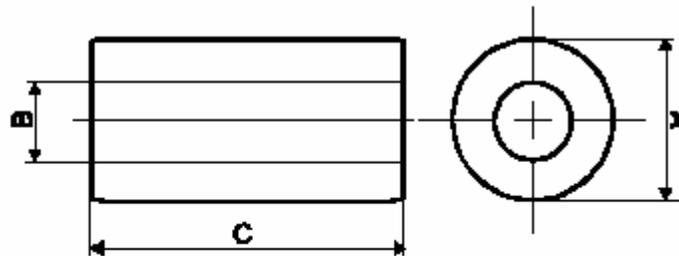
A Mechanische Abmessungen / dimensions:

A	61,0 +0 -3,5	mm
B	35,5 +0 -2,0	mm
C	12,7 ± 0,4	mm

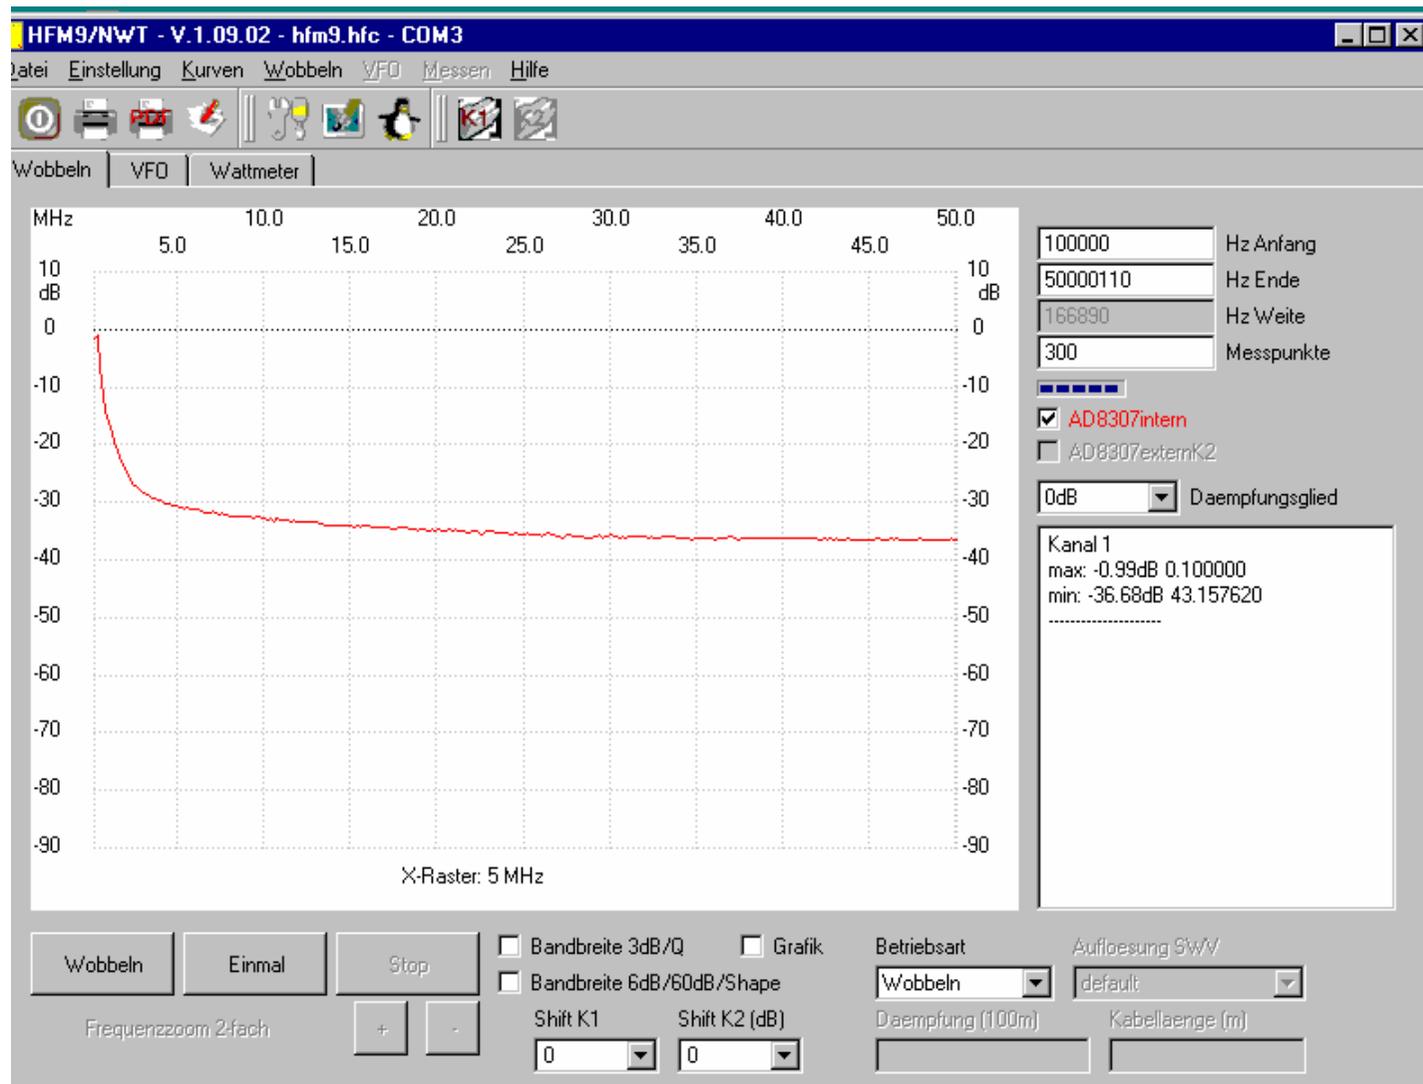
Fehler in der Geräteausführung beseitigen, Dämpfungskurve 74270097

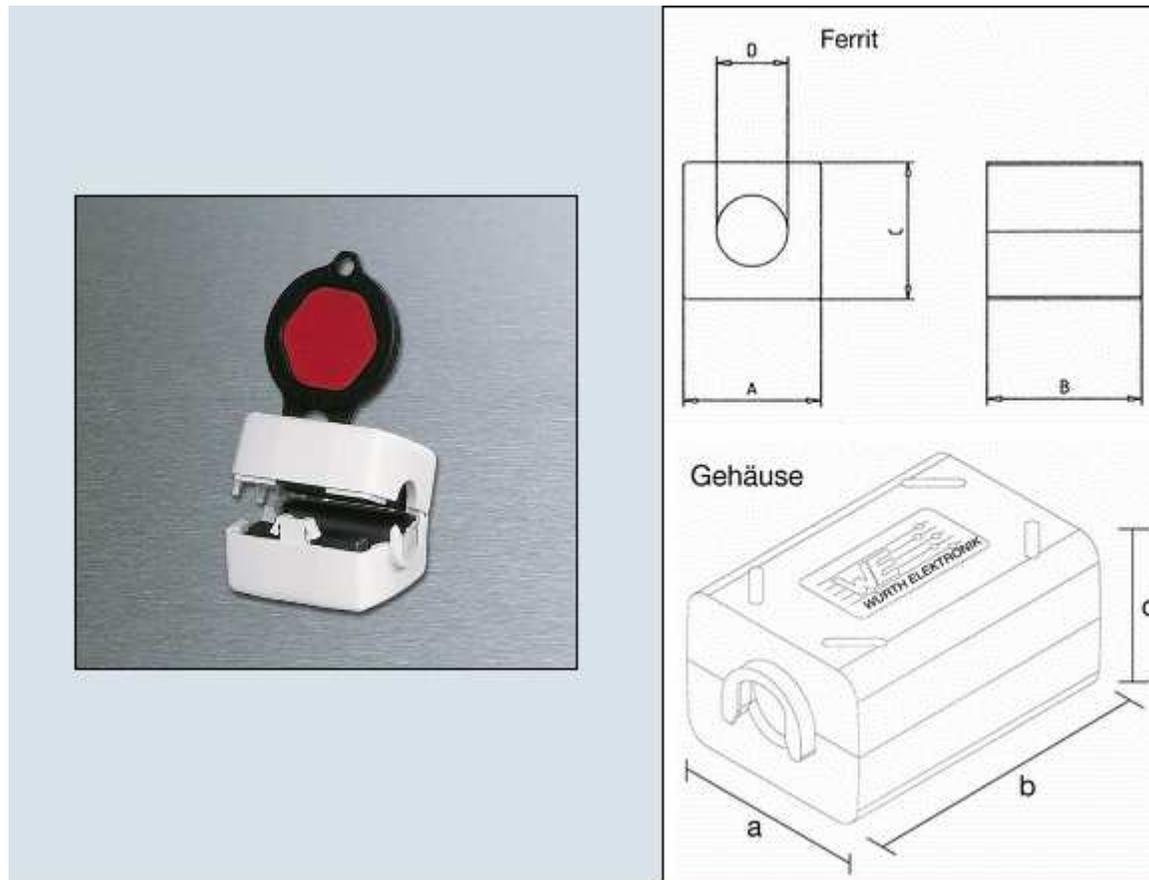
- Klappferrite (hier STAR-TEC), ebenfalls für alle Leitungen geeignet, Wirkung aber nur eingeschränkt, 3-5 Windungen für Kurzwelle mindestens erforderlich. Diese Sorte Klappferrit lässt sich mit einem Schlüssel wieder öffnen

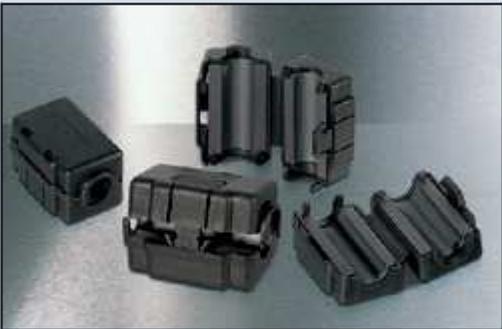
STAR-GAP - Klappferrit mit definiertem Luftspalt

- Klappferrit mit definiertem Luftspalt. Für Kurzwelle nicht geeignet. Durch den Luftspalt sinkt die Drosselwirkung. Der Kern gerät zwar viel später in die Sättigung, aber unsere Störungen sind ja eher klein.

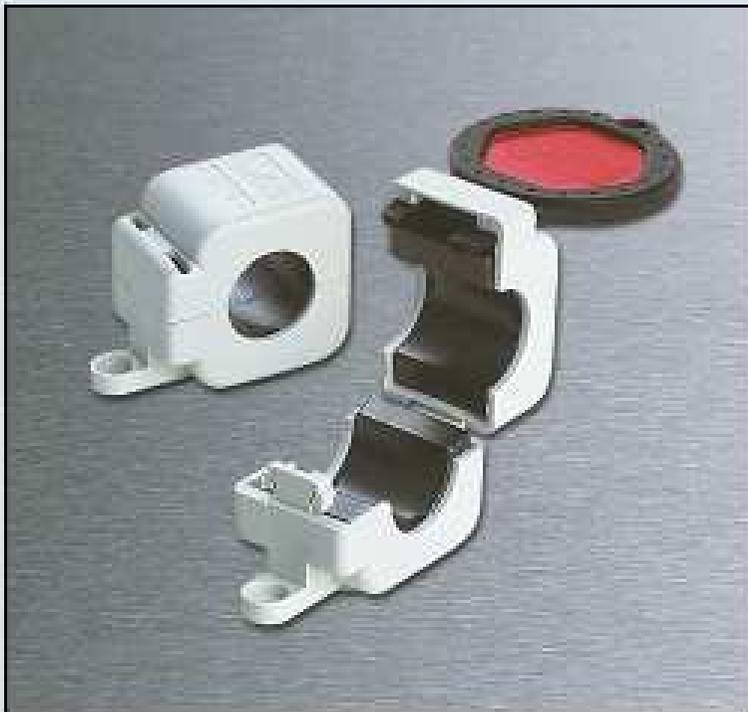
STAR-RING mit Schlüsseltechnologie

- Kann mit einem Schlüssel wieder vom Kabel gelöst werden. Gute Lösung für Kabel mit dicken Steckern (z.B. Scartkabel) Wähle den größten Typ und dann so viele Windungen wie möglich aufbringen

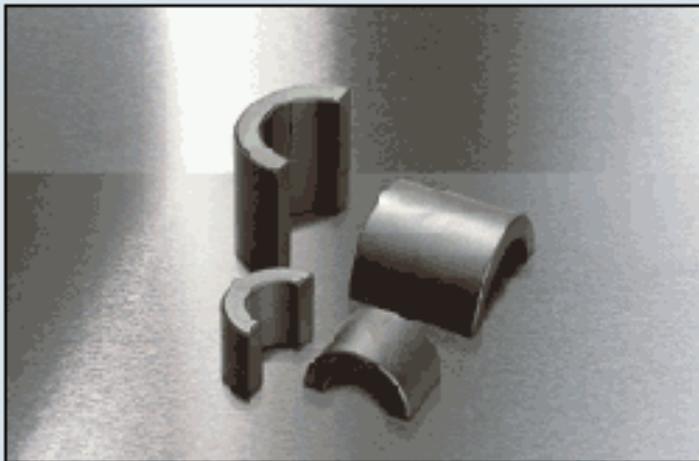
Geteilte Ferritrings

- Für Entstörmaßnahmen, wo es auf Schönheit nicht so ankommt. Kabel zu einem Bündel fassen (5 Windungen, Radius spielt keine Rolle), Kern anlegen und mit Nylonstraps zusammenziehen

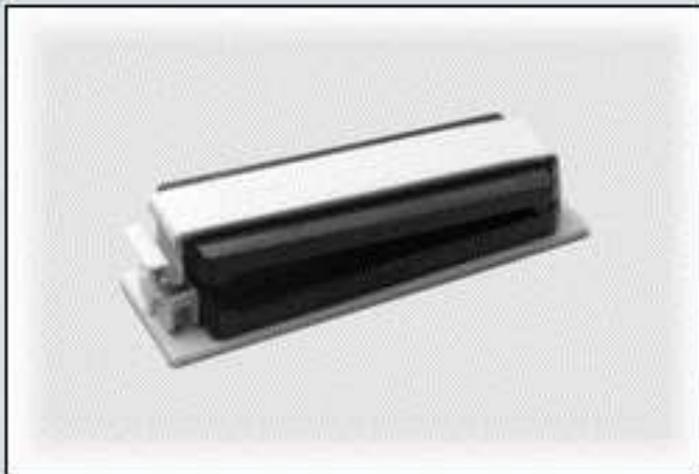
Blockkerne mit Klebefläche oder Snap-In Technik

- Für Datenleitungen vorgesehen. Im PC spielt Schönheit keine Rolle, mehrfach durchziehen bringt erst Wirkung im KW-Bereich.

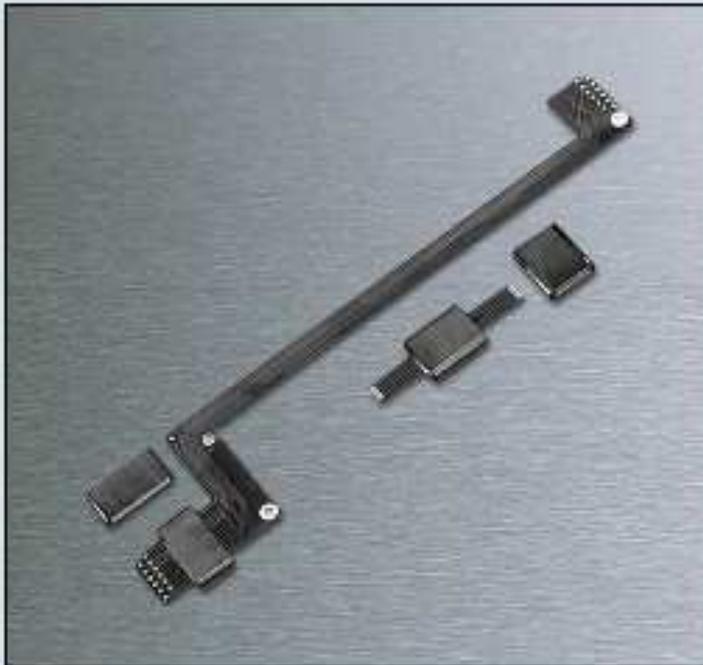
Ferrit für flexible Leiterplatten

- Eher ein Sonderfall. Z.B. zur Entstörung in PC-Tastaturen, vom Controller zum Display

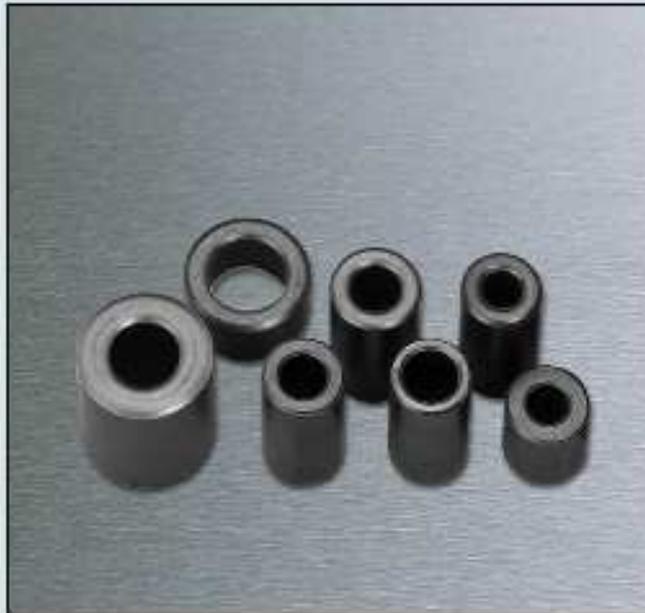
Ferrit-Hülsen

- Die größte Hülse hat einen Innendurchmesser von 28 mm. Mit solchen Hülsen kann man einen Balun bauen, wobei das Koaxialkabel mehrfach durch diese Hülse gezogen wird. Mit mehreren solchermaßen bewickelten Hülsen hintereinander erreicht man die besten Werte. (Prinzip des Kellermann-Baluns)

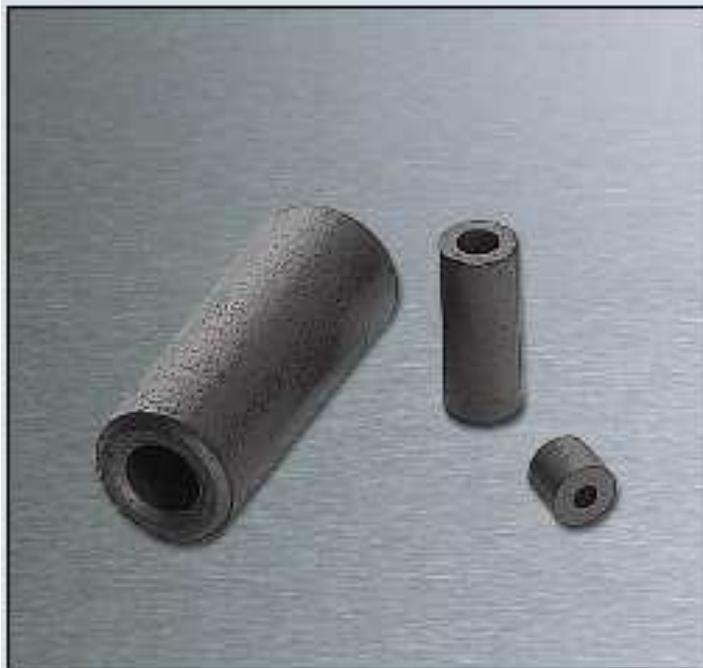
Ferritperlen / Ferrithülsen in kleiner Abmessung

- Als Kette aufgefädelt, etwa 20 Stück und mehr, bringen Ferritperlen auch Wirkung auf Kurzwelle bis hinunter 1,8 MHz. (Prinzip des Baluns nach Maxwell, W2DU)

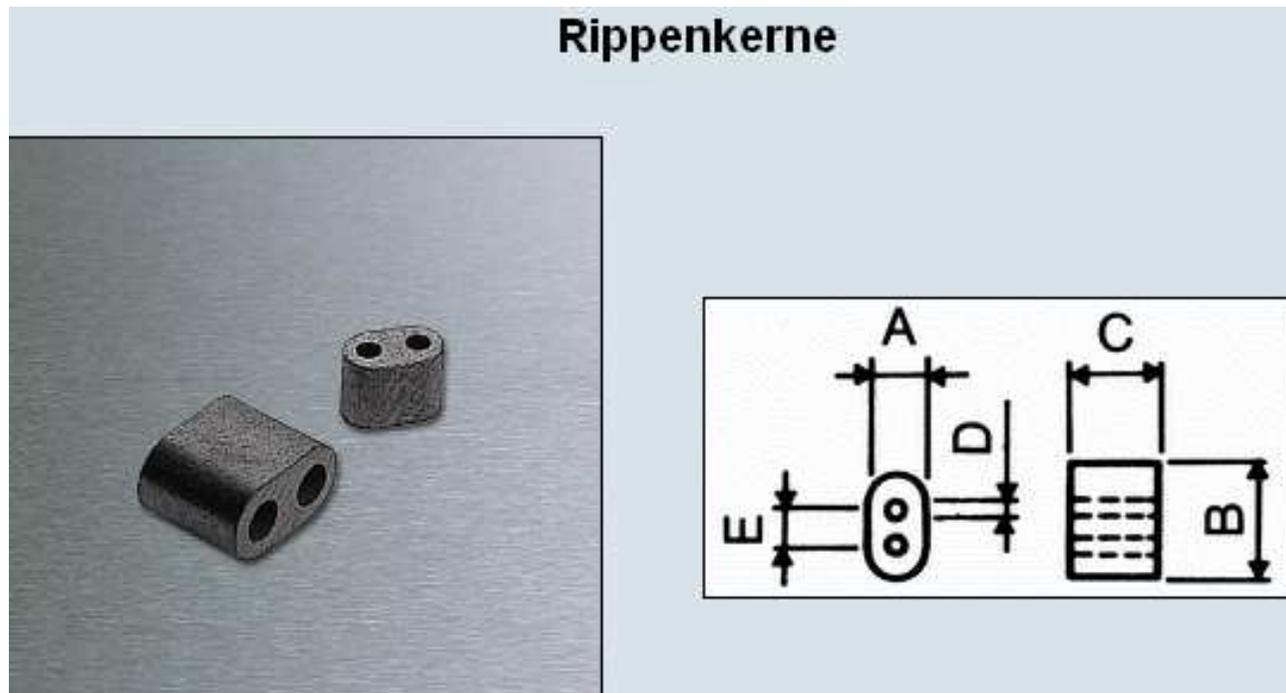
- Doppellochkerne (Rippenkerne) verhalten sich wie zwei nebeneinander gelegte Ferrithülsen. Zieht man die Zweidrahtleitung erst durch das eine, dann durch das zweite Loch so ist das identisch mit der Wirkung zweier Ferrithülsen hintereinander. Macht man dasselbe noch einmal, so wird die vierfache Wirkung erreicht. Leider sind nur kleine Kerne erhältlich.

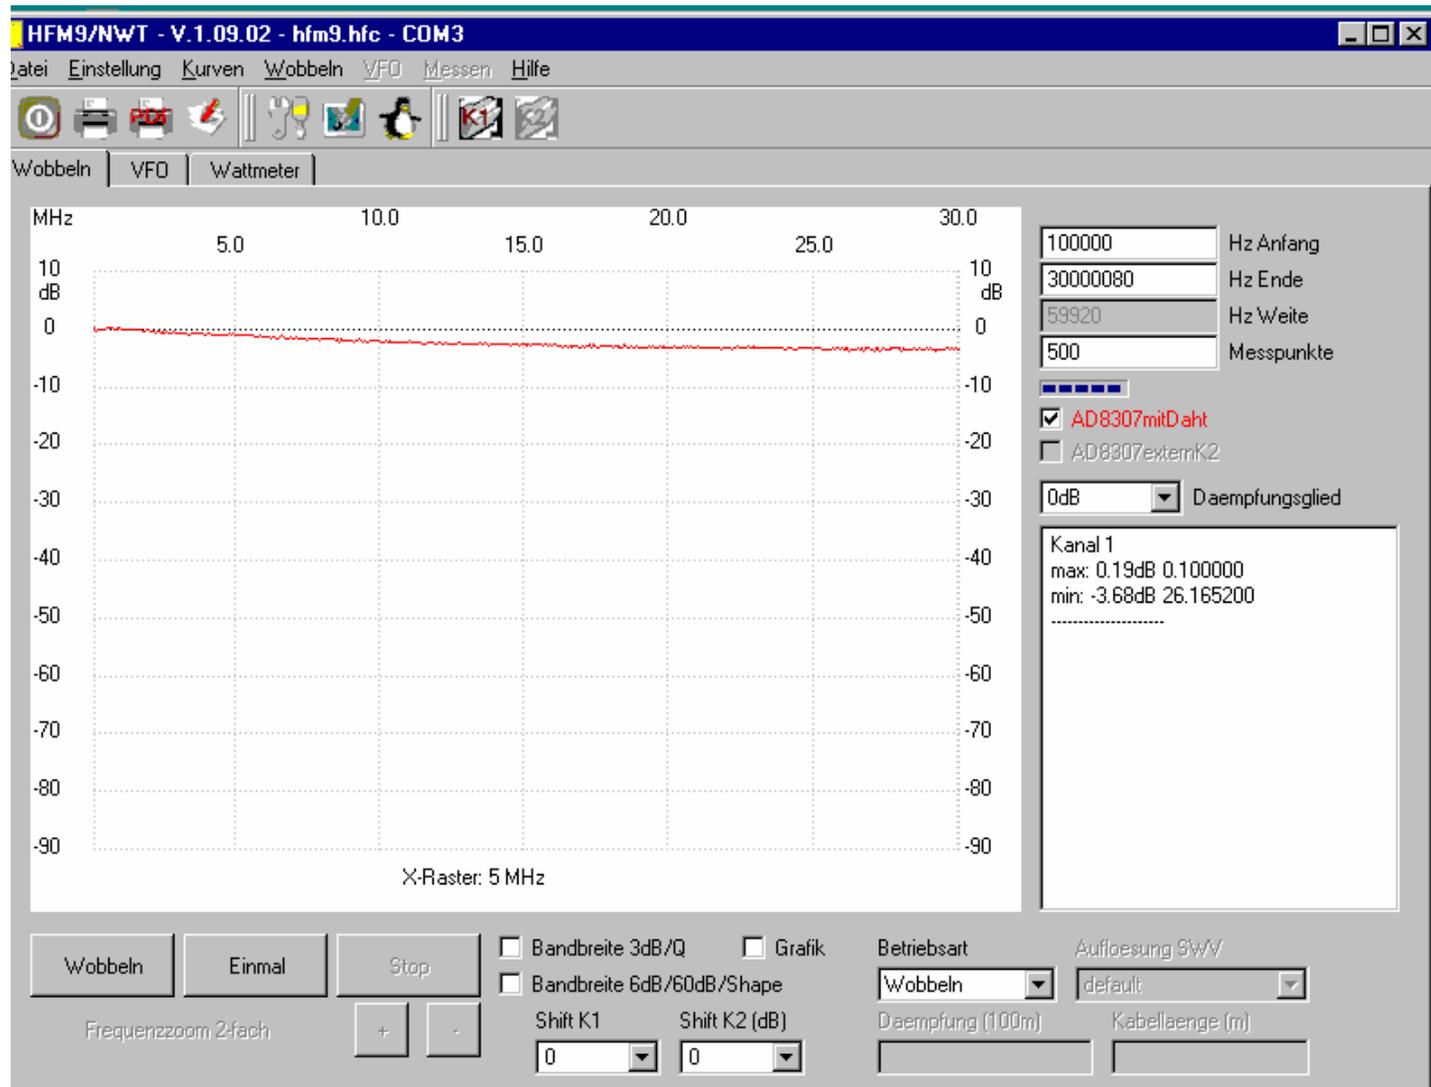
Fehler in der Geräteausführung beseitigen, Gleichtaktentstörung mit Ringkern, Wirkung der Windungszahl Draht 1 x durch STAR-RING 7427155

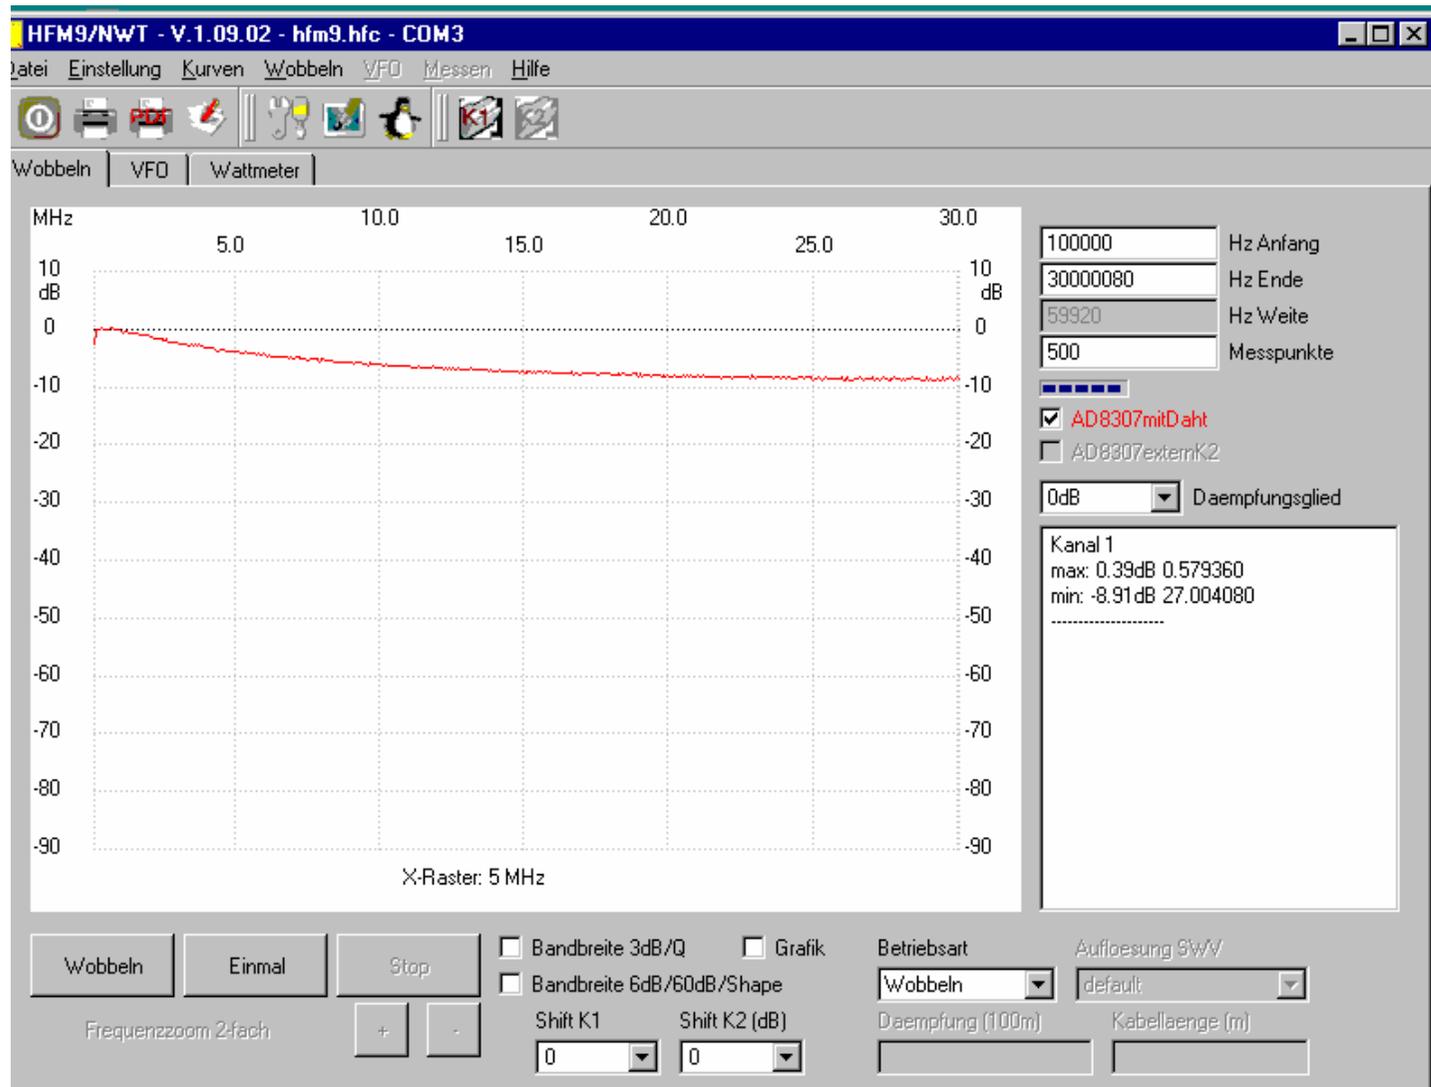
Fehler in der Geräteausführung beseitigen, Gleichtaktentstörung mit Ringkern, Wirkung der Windungszahl Draht 2 x durch STAR-RING 7427155

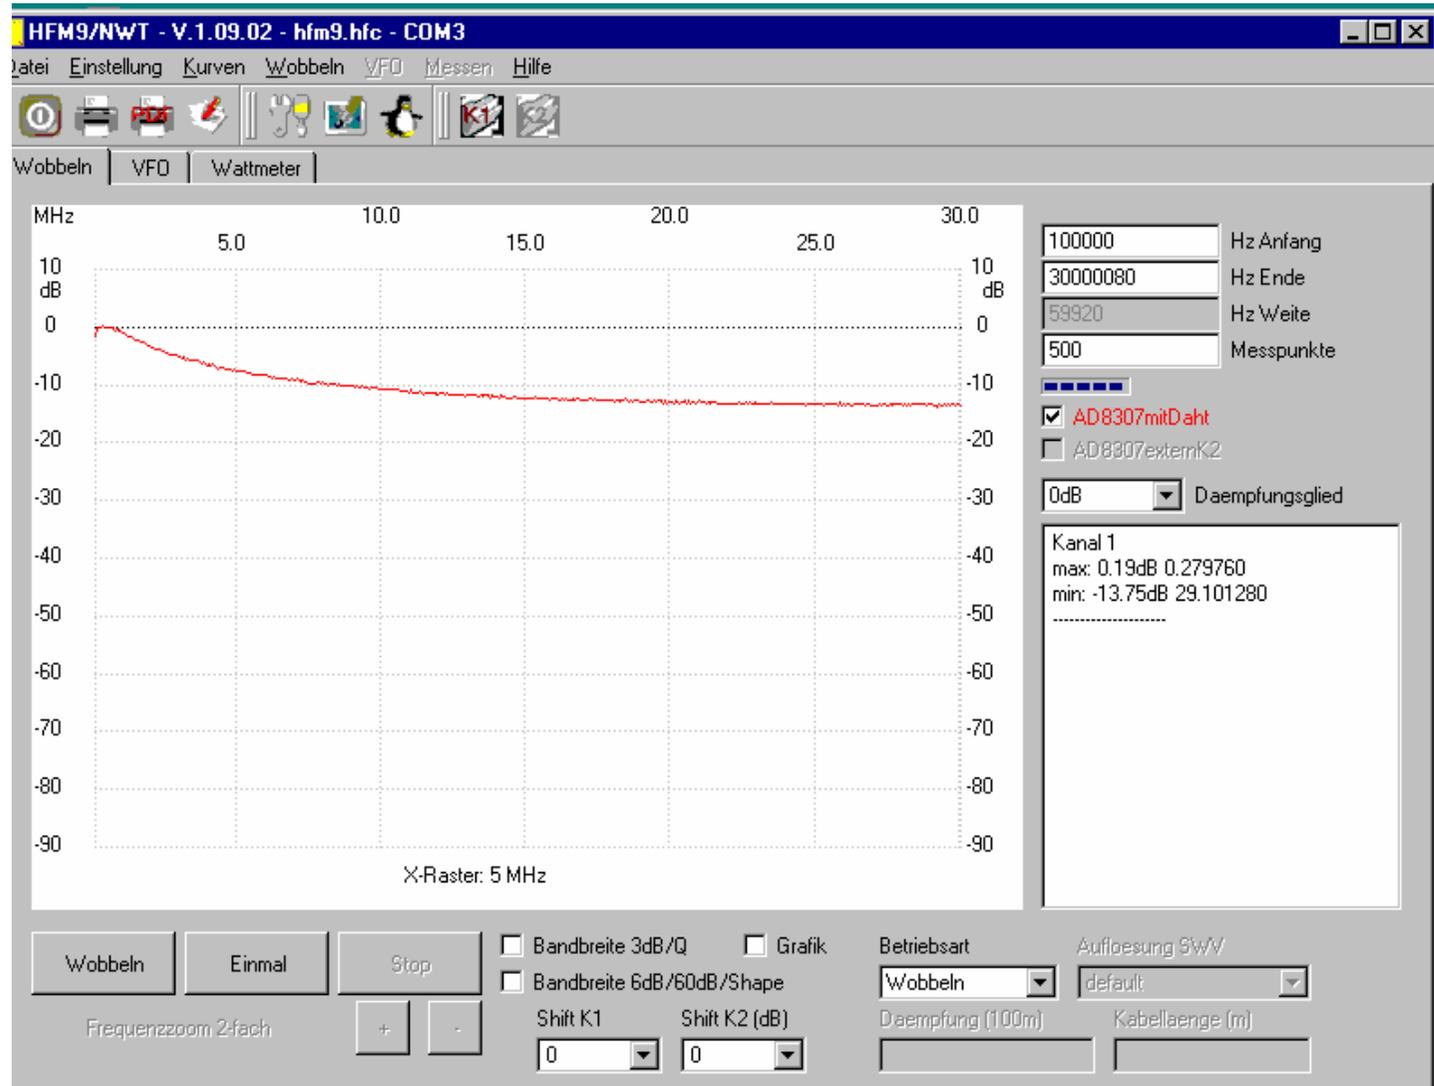
Fehler in der Geräteausführung beseitigen, Gleichtaktentstörung mit Ringkern, Wirkung der Windungszahl Draht 3 x durch STAR-RING 7427155

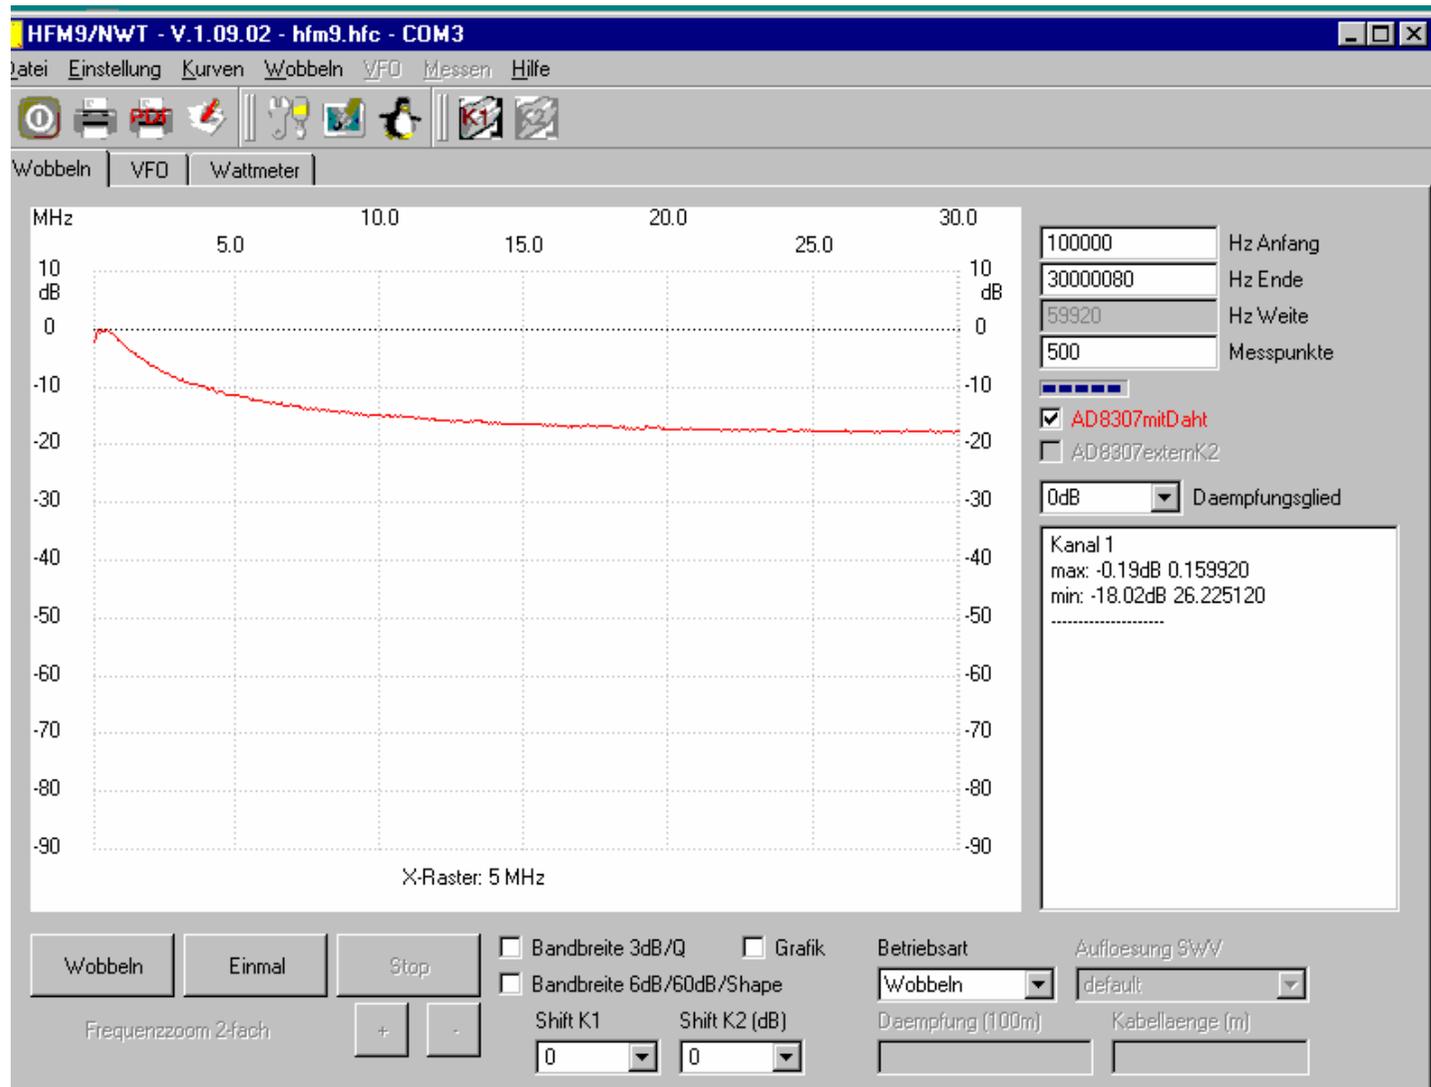
Fehler in der Geräteausführung beseitigen, Gleichtaktstörung mit Ringkern, Wirkung der Windungszahl Draht 4 x durch STAR-RING 7427155

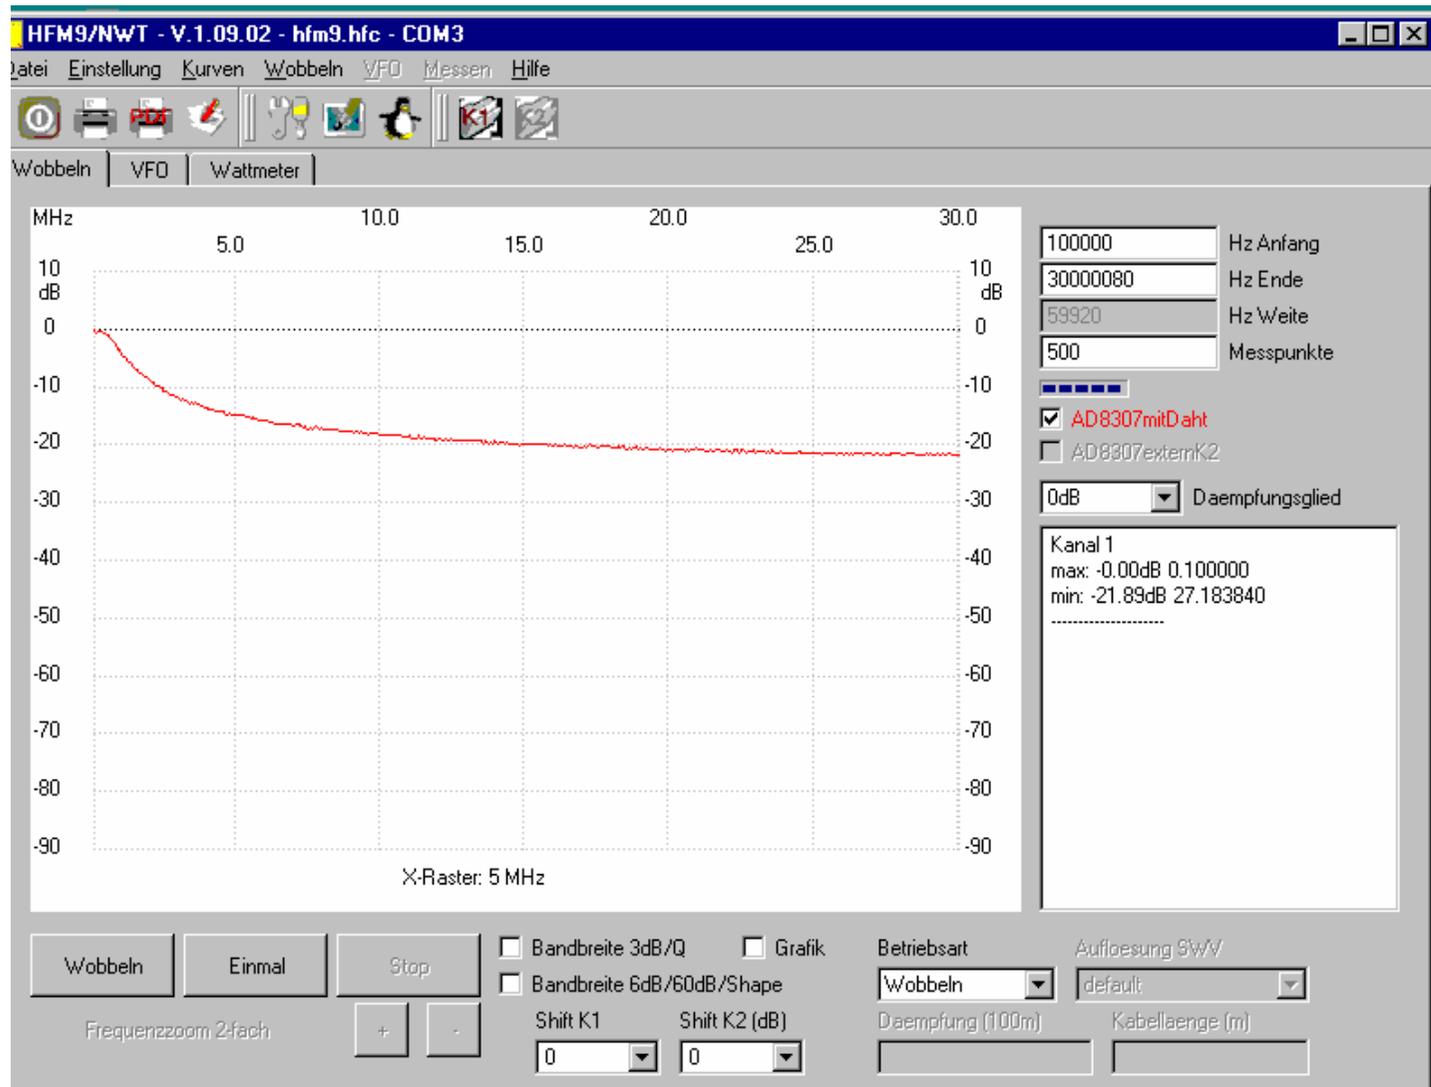
Fehler in der Geräteausführung beseitigen, Gleichtaktentstörung mit Ringkern, Wirkung der Windungszahl Draht 5 x durch durch STAR-RING 7427155

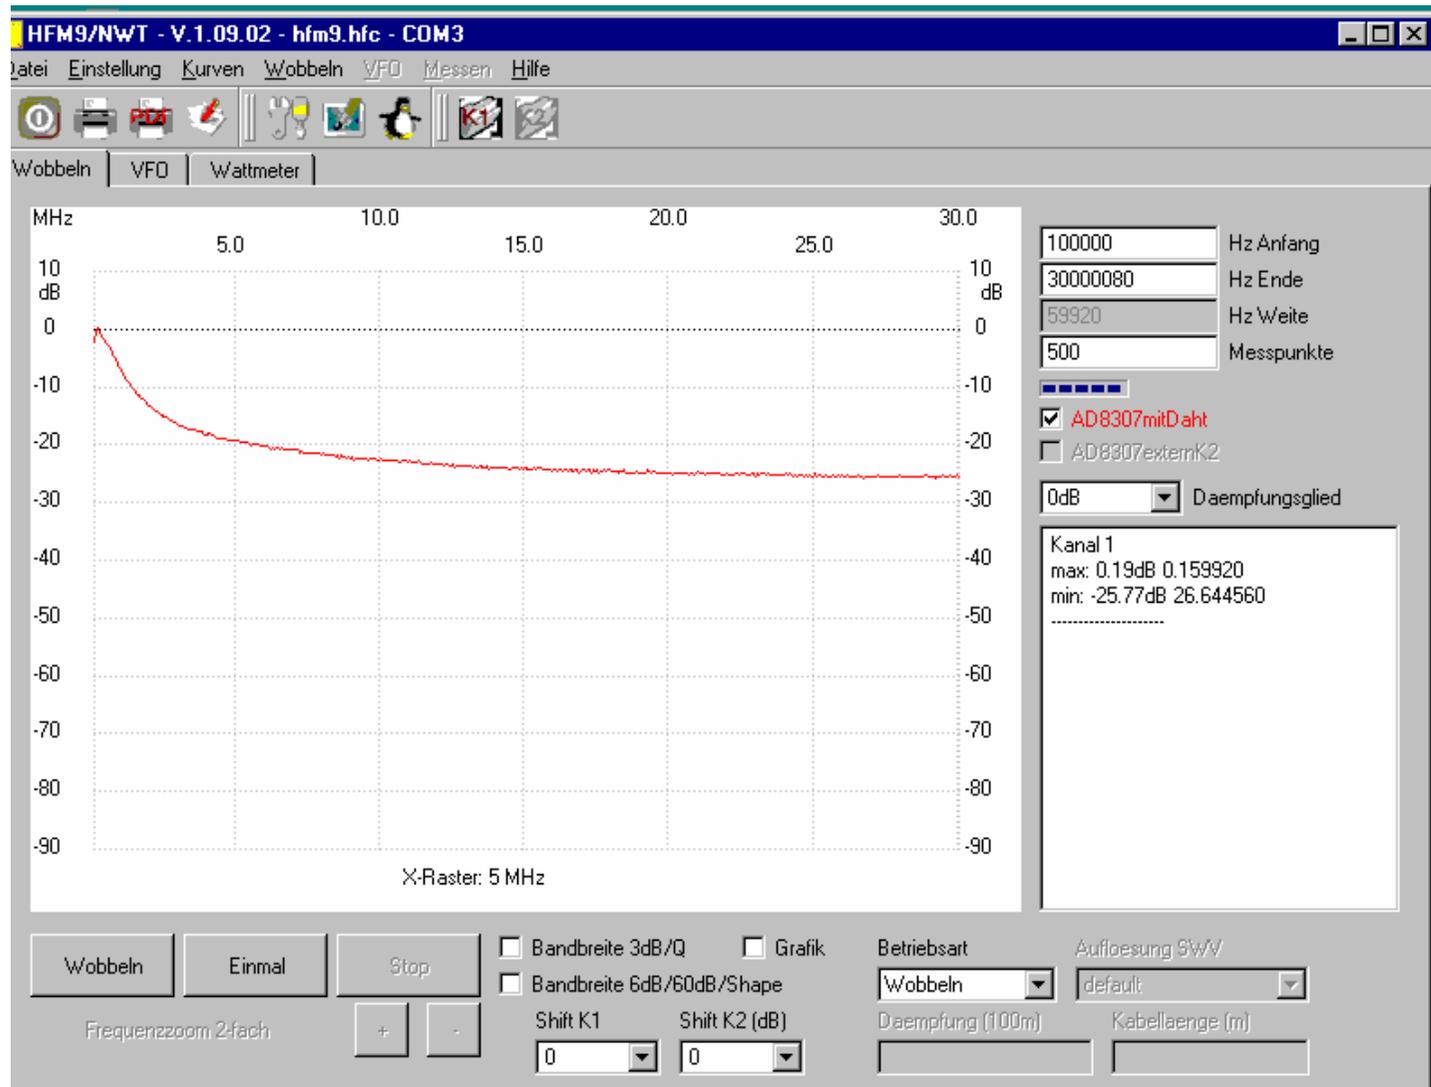
Fehler in der Geräteausführung beseitigen, Gleichtaktentstörung mit Ringkern, Wirkung eines größeren Kerns Draht 5 x durch geteilten Ringkern 7427024

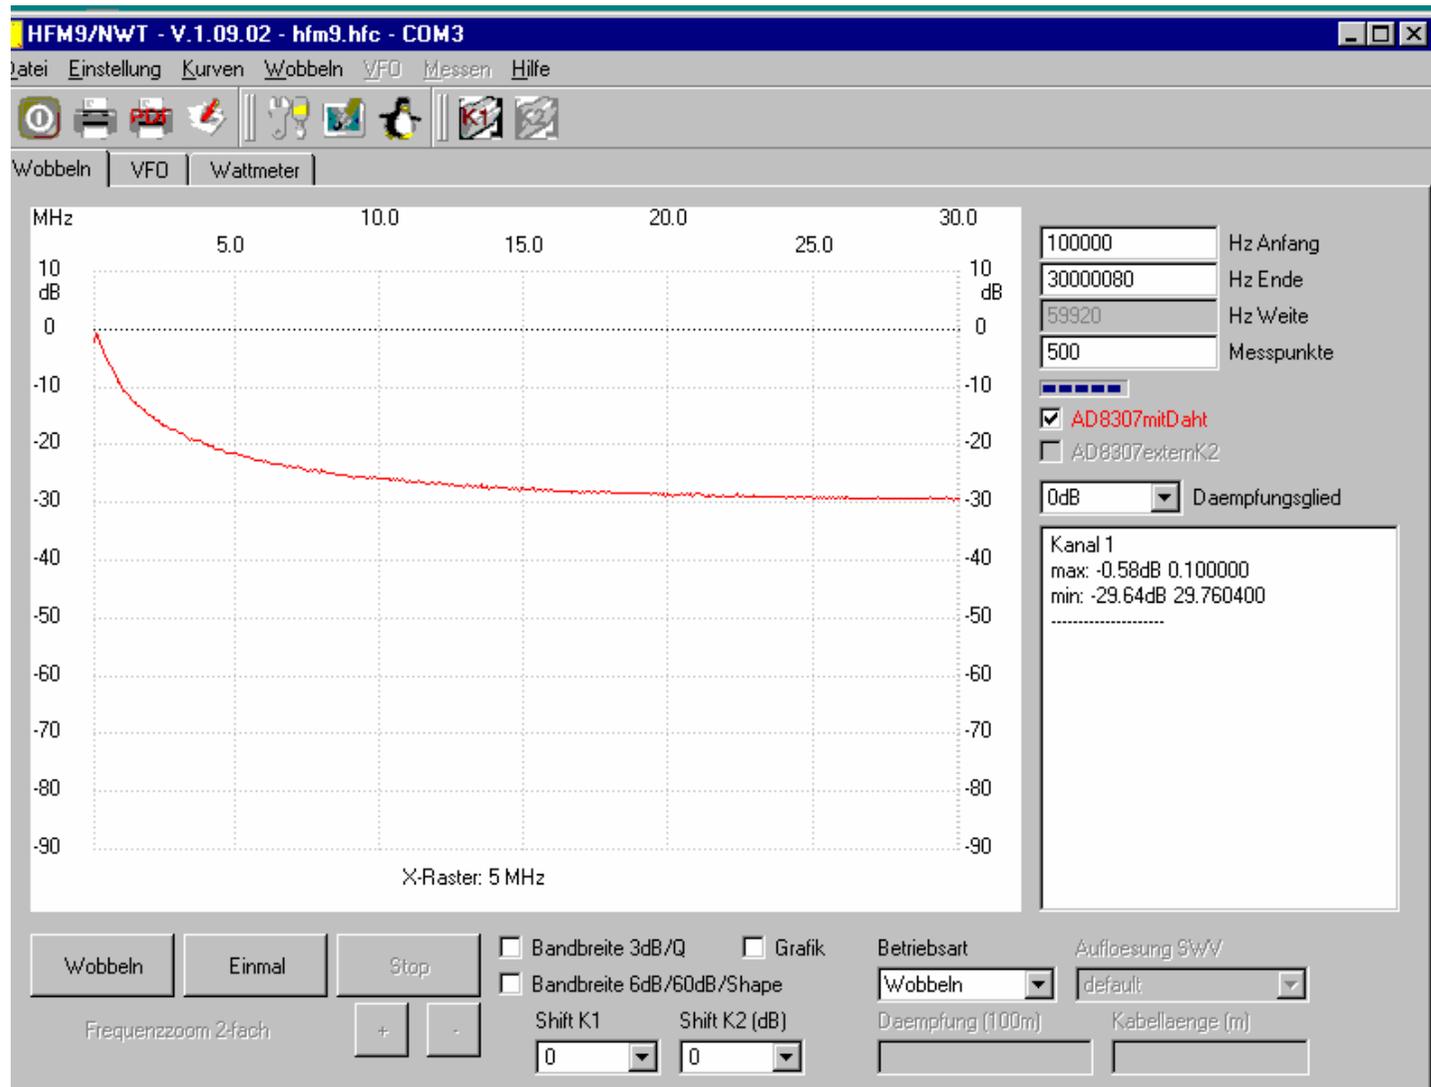
Draht 5 x **durch ungeteilten Ringkern** 742700790

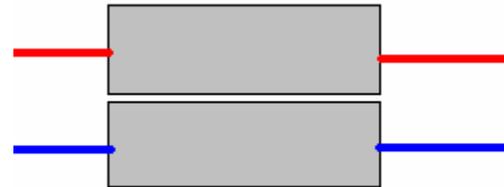
- Drossel gegen
Gleichtaktströme:

Beide Drähte durchs selbe Loch /
beide Drähte wirken wie ein
Draht und bilden Magnetfeld
als Ergebnis beider Teilströme

- Drossel gegen Gegentakt- und
Gleichtaktströme:

Jeder Draht im **eigenen** Loch im
Doppellochkern/ jeder Draht
hat einen **eigenen Kern**/ **jeder
Draht entwickelt ein eigenes,
vom Nachbardraht
unbeeinflusstes Magnetfeld**

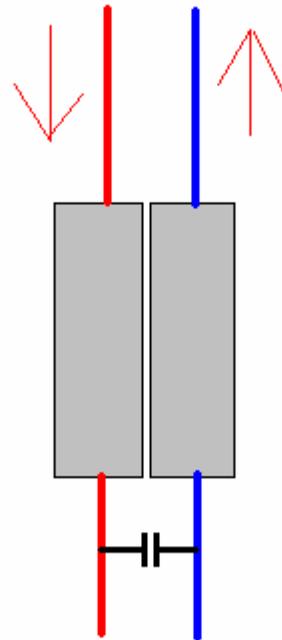
- Mit einem Kondensator wird der Gegentaktstrom kurzgeschlossen
Das geht natürlich nur, wenn die Störung viel höher in der Frequenz liegt, als das Nutzsignal. Sonst muss man aufwändige Filter einbauen, die das Nutzsignal durchlassen, aber das Sperrsignal nicht. (siehe dazu meinen Beitrag zu 100 Watt Filtern für Expeditionen und Conteste)

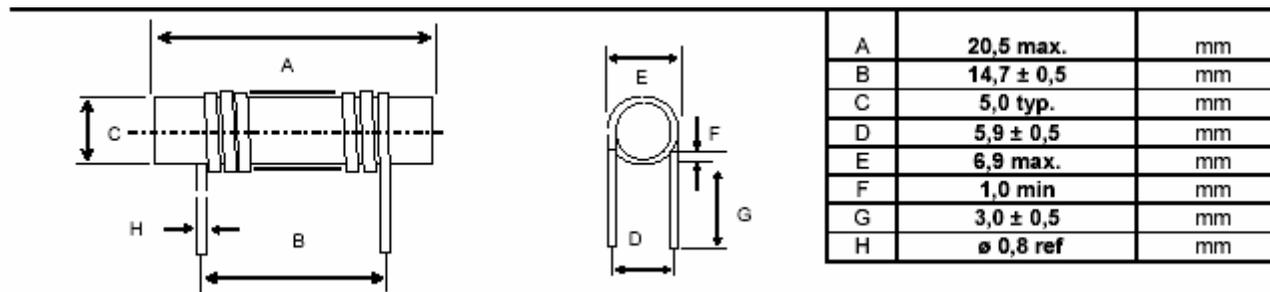
- Abblocken der Leitung:
es reicht das Verbinden der beiden Adern der Leitung mit einem Kondensator, so dass ein Kurzschluss für den Störstrom entsteht, für den Nutzstrom jedoch kaum
- Verdrosseln der Leitung:
jede Ader erhält eine eigene Drossel, so dass jeder Teilstrom sein eigenes Magnetfeld aufbauen kann, so dass für den Störstrom eine Hürde aufgebaut wird, für den Nutzstrom jedoch kaum
