Sende- und Empfangstörungen beseitigen

Von
Wolfgang, DG0SA

17. Inseltreffen am 06.10.2007 in Göhren auf Rügen

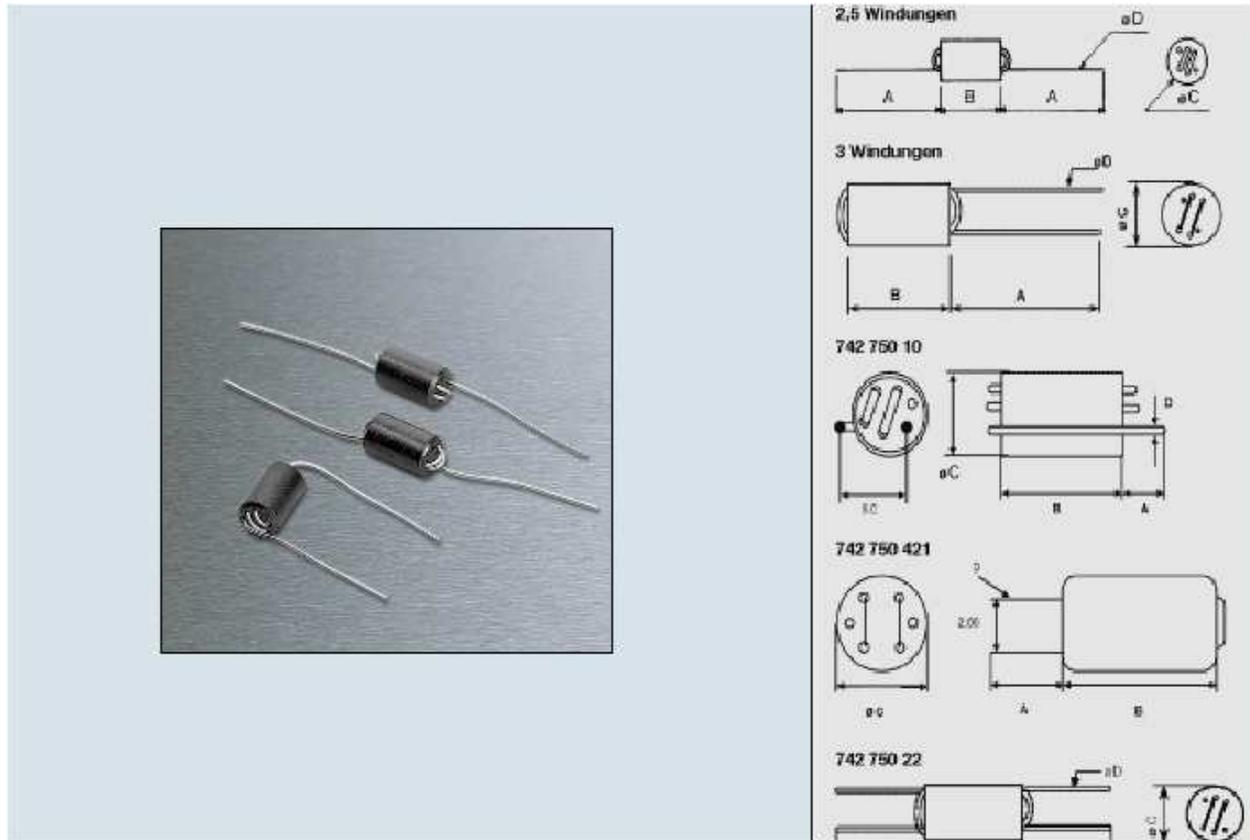
- Als Drossel geeignet sind auch Kerne mit 4 oder 6 Löchern, wobei die Drosselwirkung einer 6 Loch Ausführung identisch ist mit 6 aufgefädelten Ferritperlen

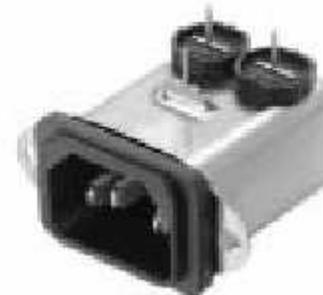
Ersatzschaltbild

IEC Steckerfilter für Leiterplattenmontage, Nennströme von 1 bis 10 A, Baureihe FN9226

Anwendung: allgemein einsetzbar, sehr kompakte Ausführung.

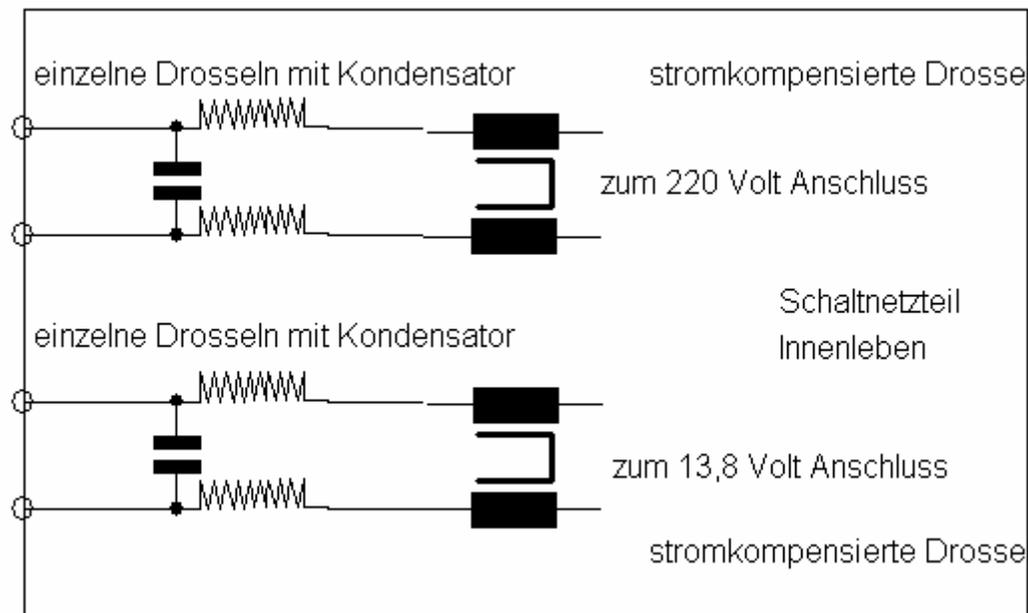
Zuerst werden durch die stromkompensierte Drossel (nichts anderes als ein Balun 1:1) die Gleichtaktströme unterbunden. Die einzelnen Drosseln unterdrücken Gleich- und Gegentaktströme und die Kondensatoren bilden für die Gegentaktströme einen Kurzschluss

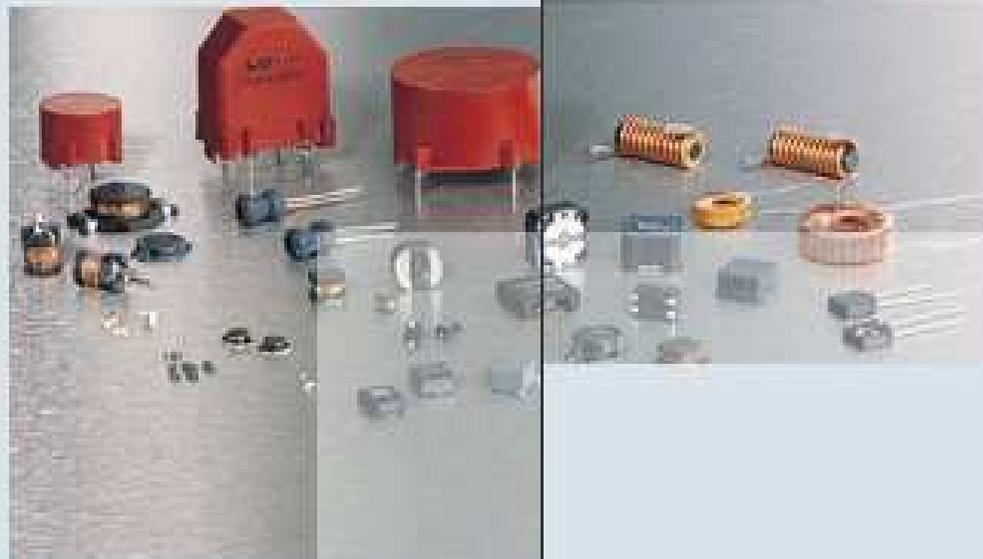
Stromkompensierte Drosseln

- Stromkompensierte Drosseln, geeignet für Netzanschlüsse und NF
Die in PC-Netzteilen verwendeten weiß-gelben Kerne sind aus Pulvereisen und bringen im Kurzwellenbereich eher wenig. Auch Würth-Elektronik scheint bei der Serie WE-CMB solche Kerne zu verwenden – Selbstbau nötig.
